## בית בורשטיין – רחוב אל על 6, הרצליה ב' תיעוד לפני הריסה

נערך לפי דרישת מחלקת  
הרישוי של עיריית הרצליה

## תיק תיעוד

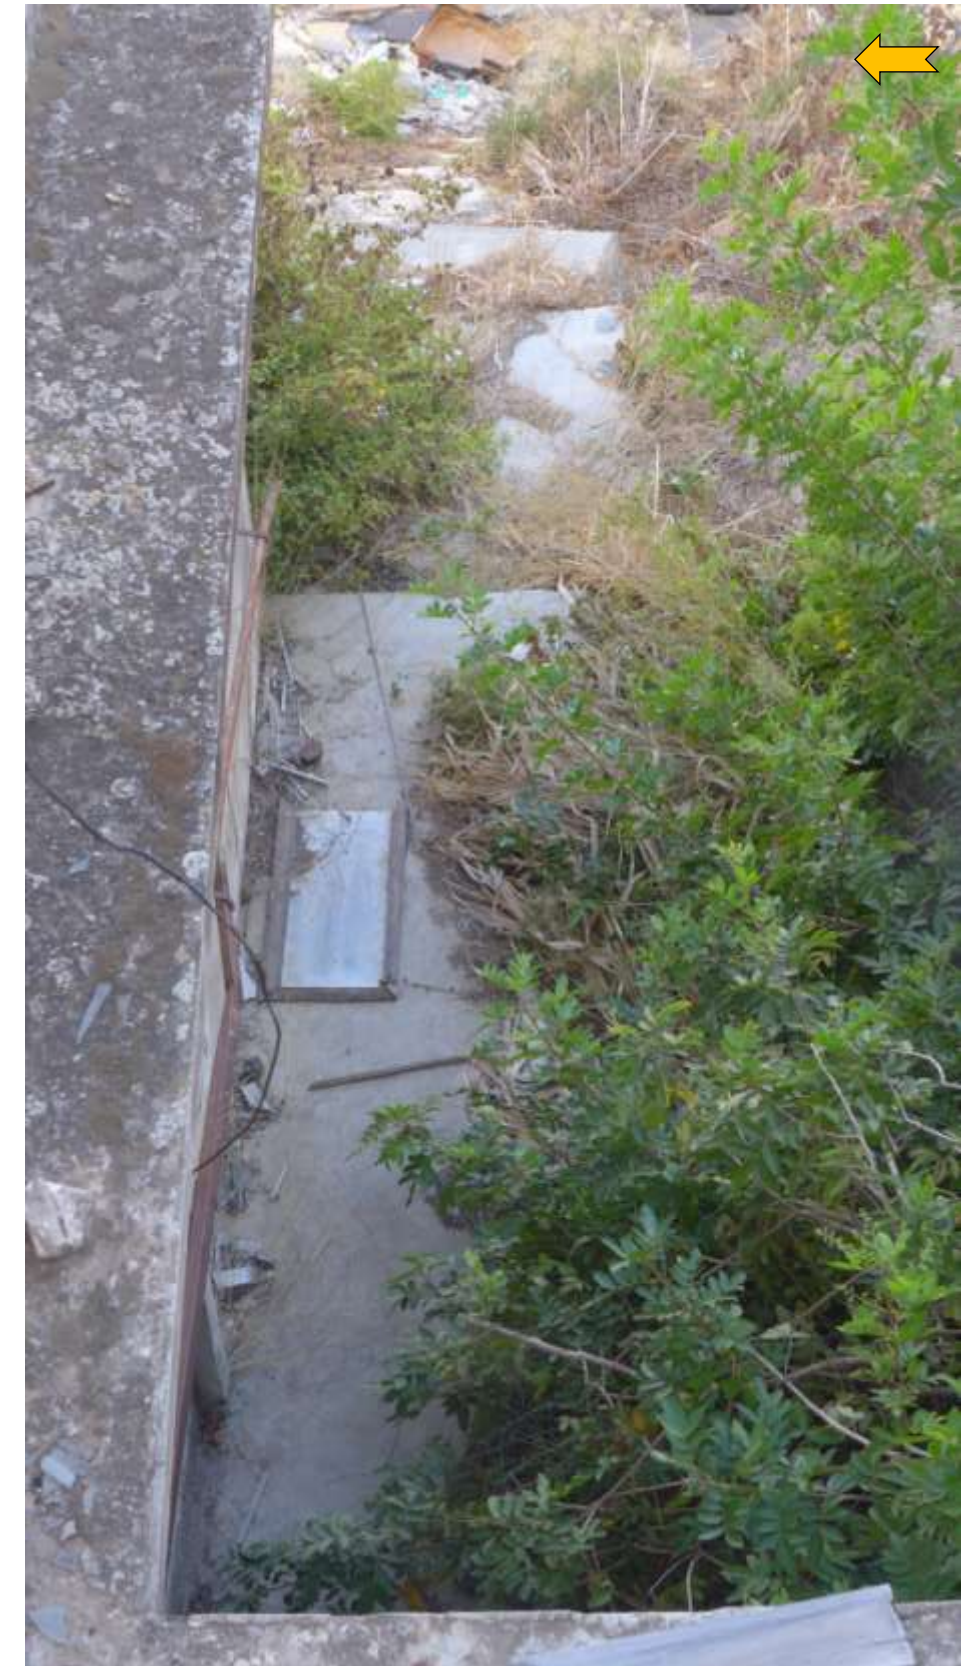
בנייה מאוחרת של הגדר  
ומדרגות הגישה לבניין.

שביל הכניסה המקורי היה כנראה בנוי ממשטחי בטון. ניתן לראות שרידים  
סמוך לכניסה לבניין.

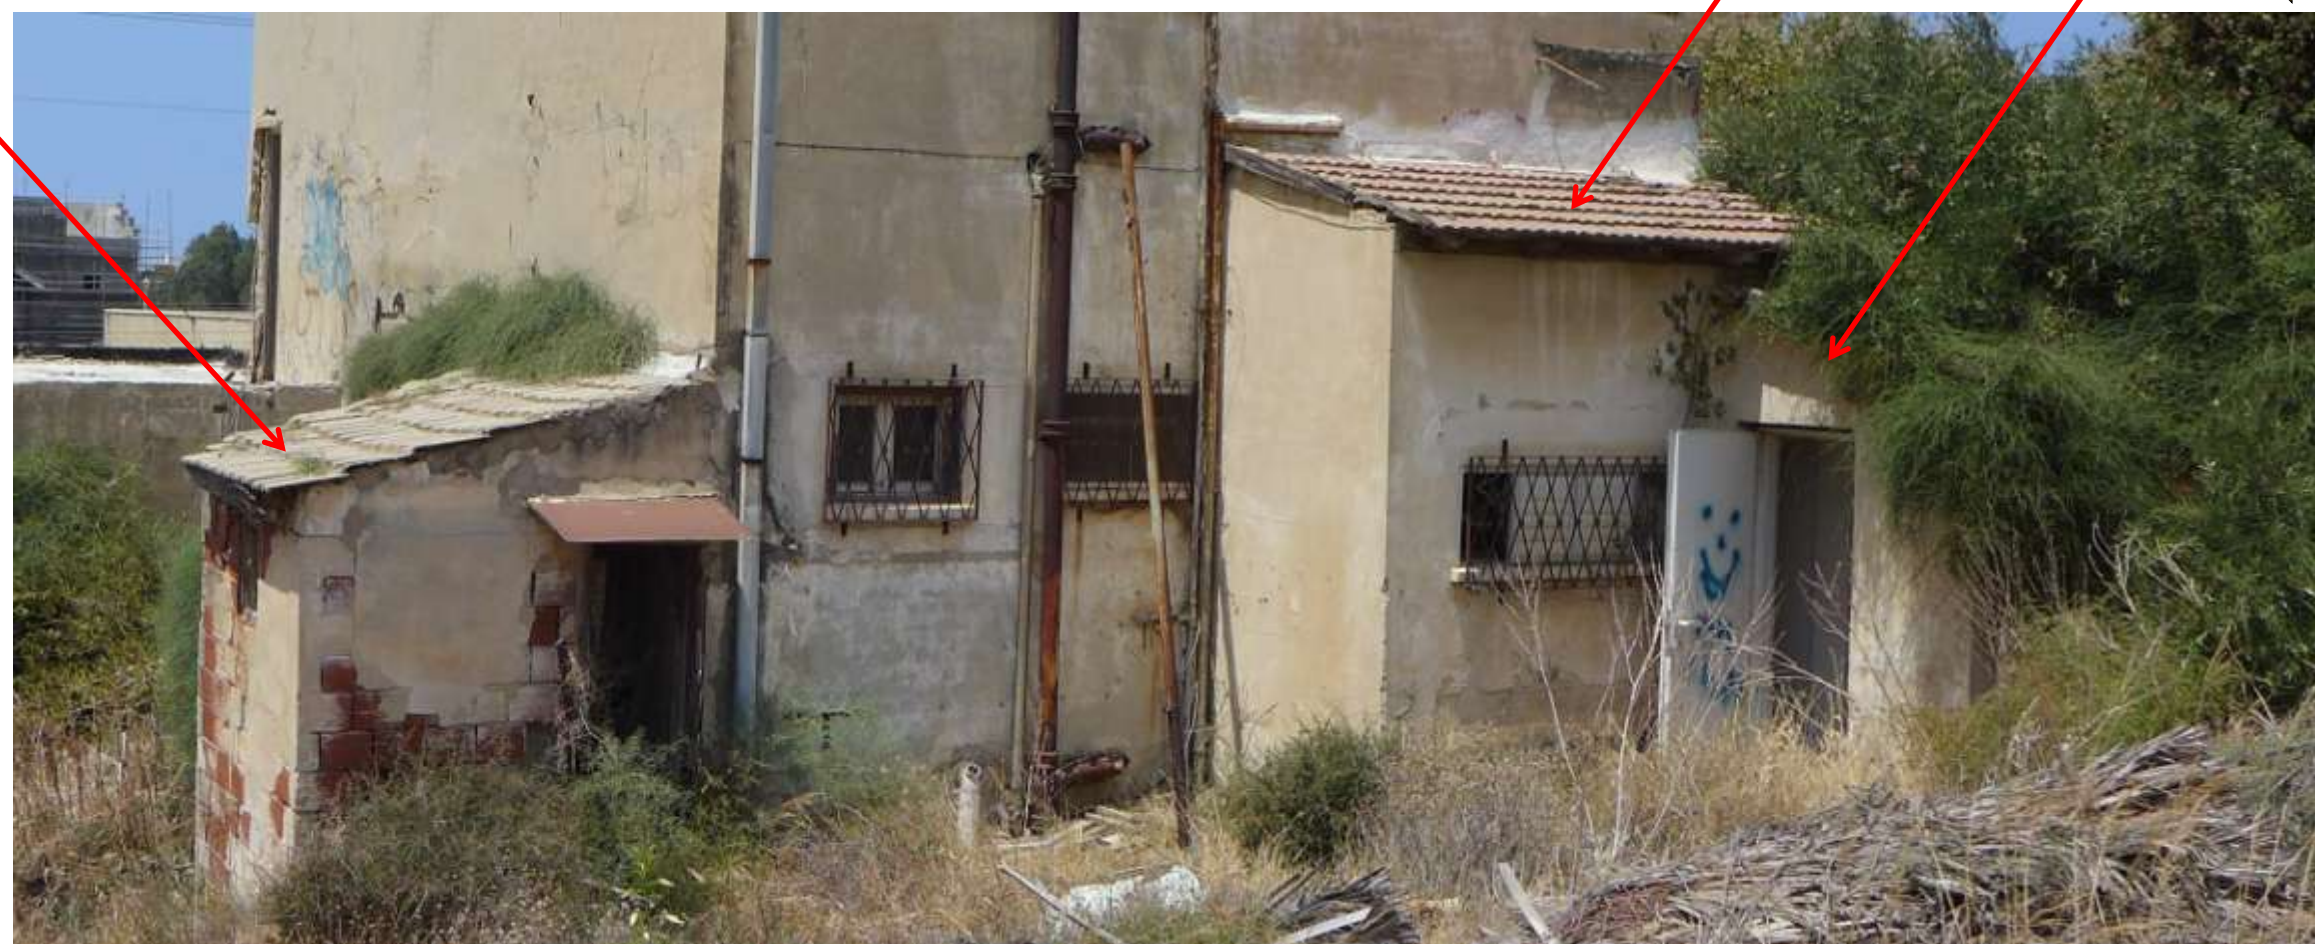
תוספת בניה  
בהיתר לדירה  
מס' 2, שנת  
1957

תוספת מחווה  
ללא היתר  
בסביבות שנת  
1959
