# בית הגב' שושנה צחורי, כפר גלעדי 20 תל-אביב

תיק תיעוד חלקי

בית הגב'  
שושנה צחורי  
כפר גלעדי 20  
תל אביב

אדרי מכל סהן-מינץ  
טל. 052-5249888  
michaloom@gmail.com  
דצמבר 2015

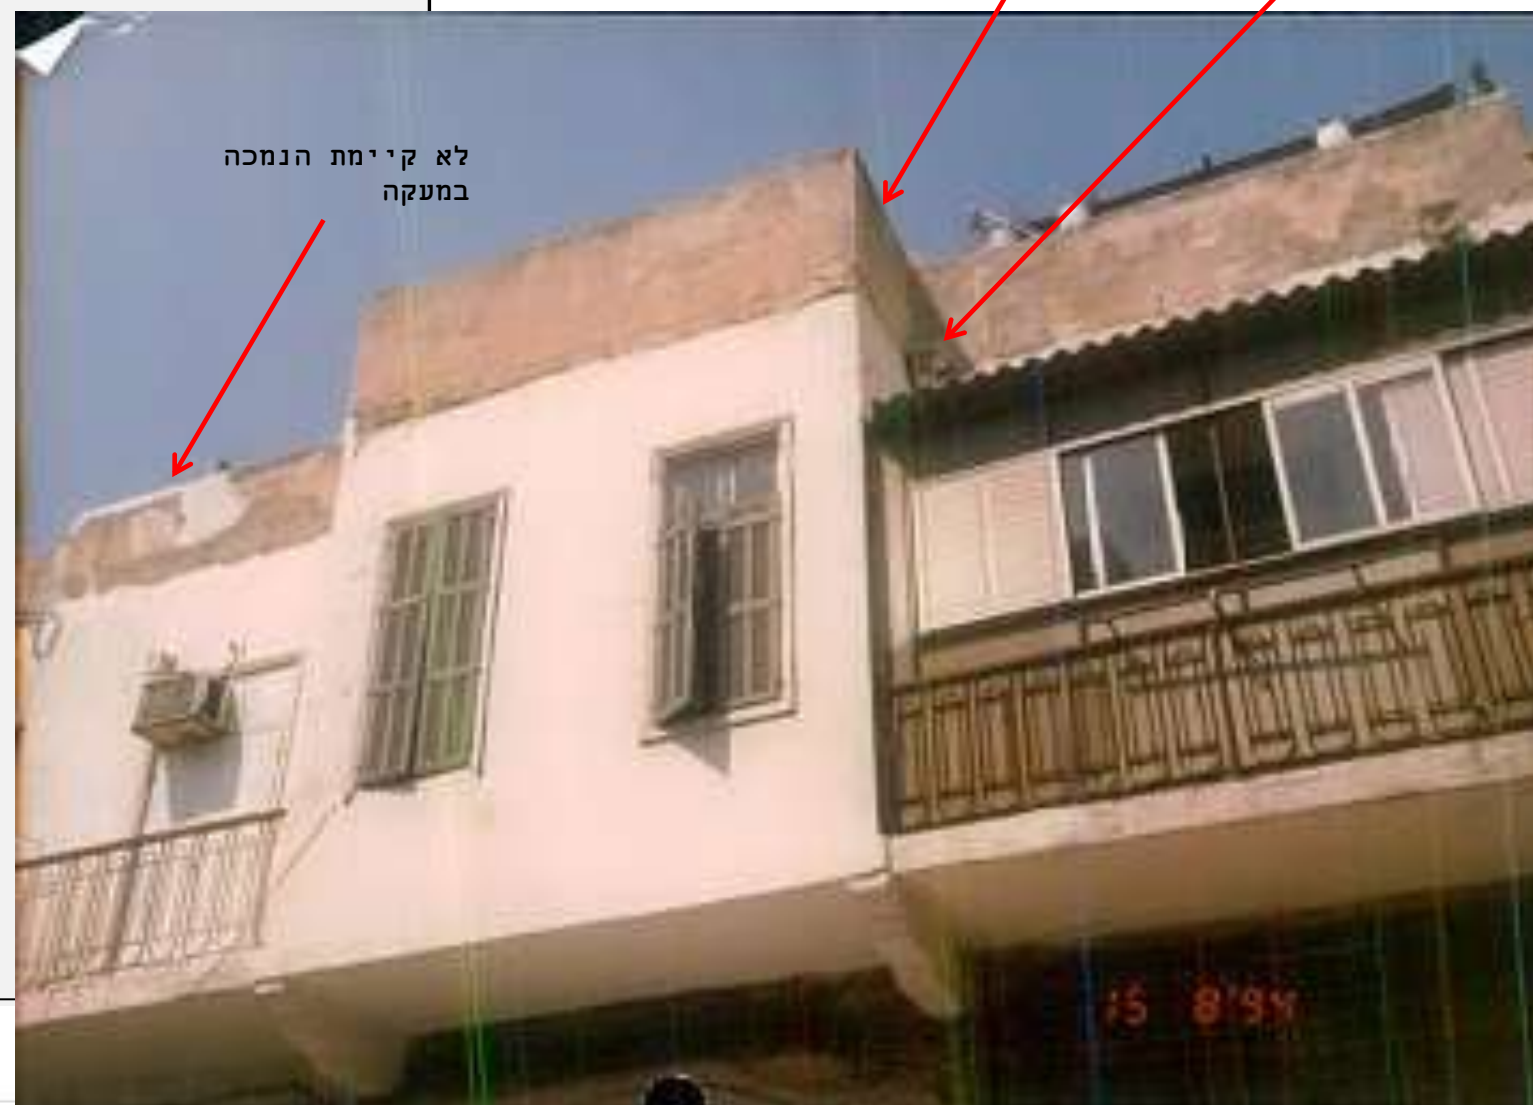
מרזב  
לא קיימת הגבהה  
במעקה

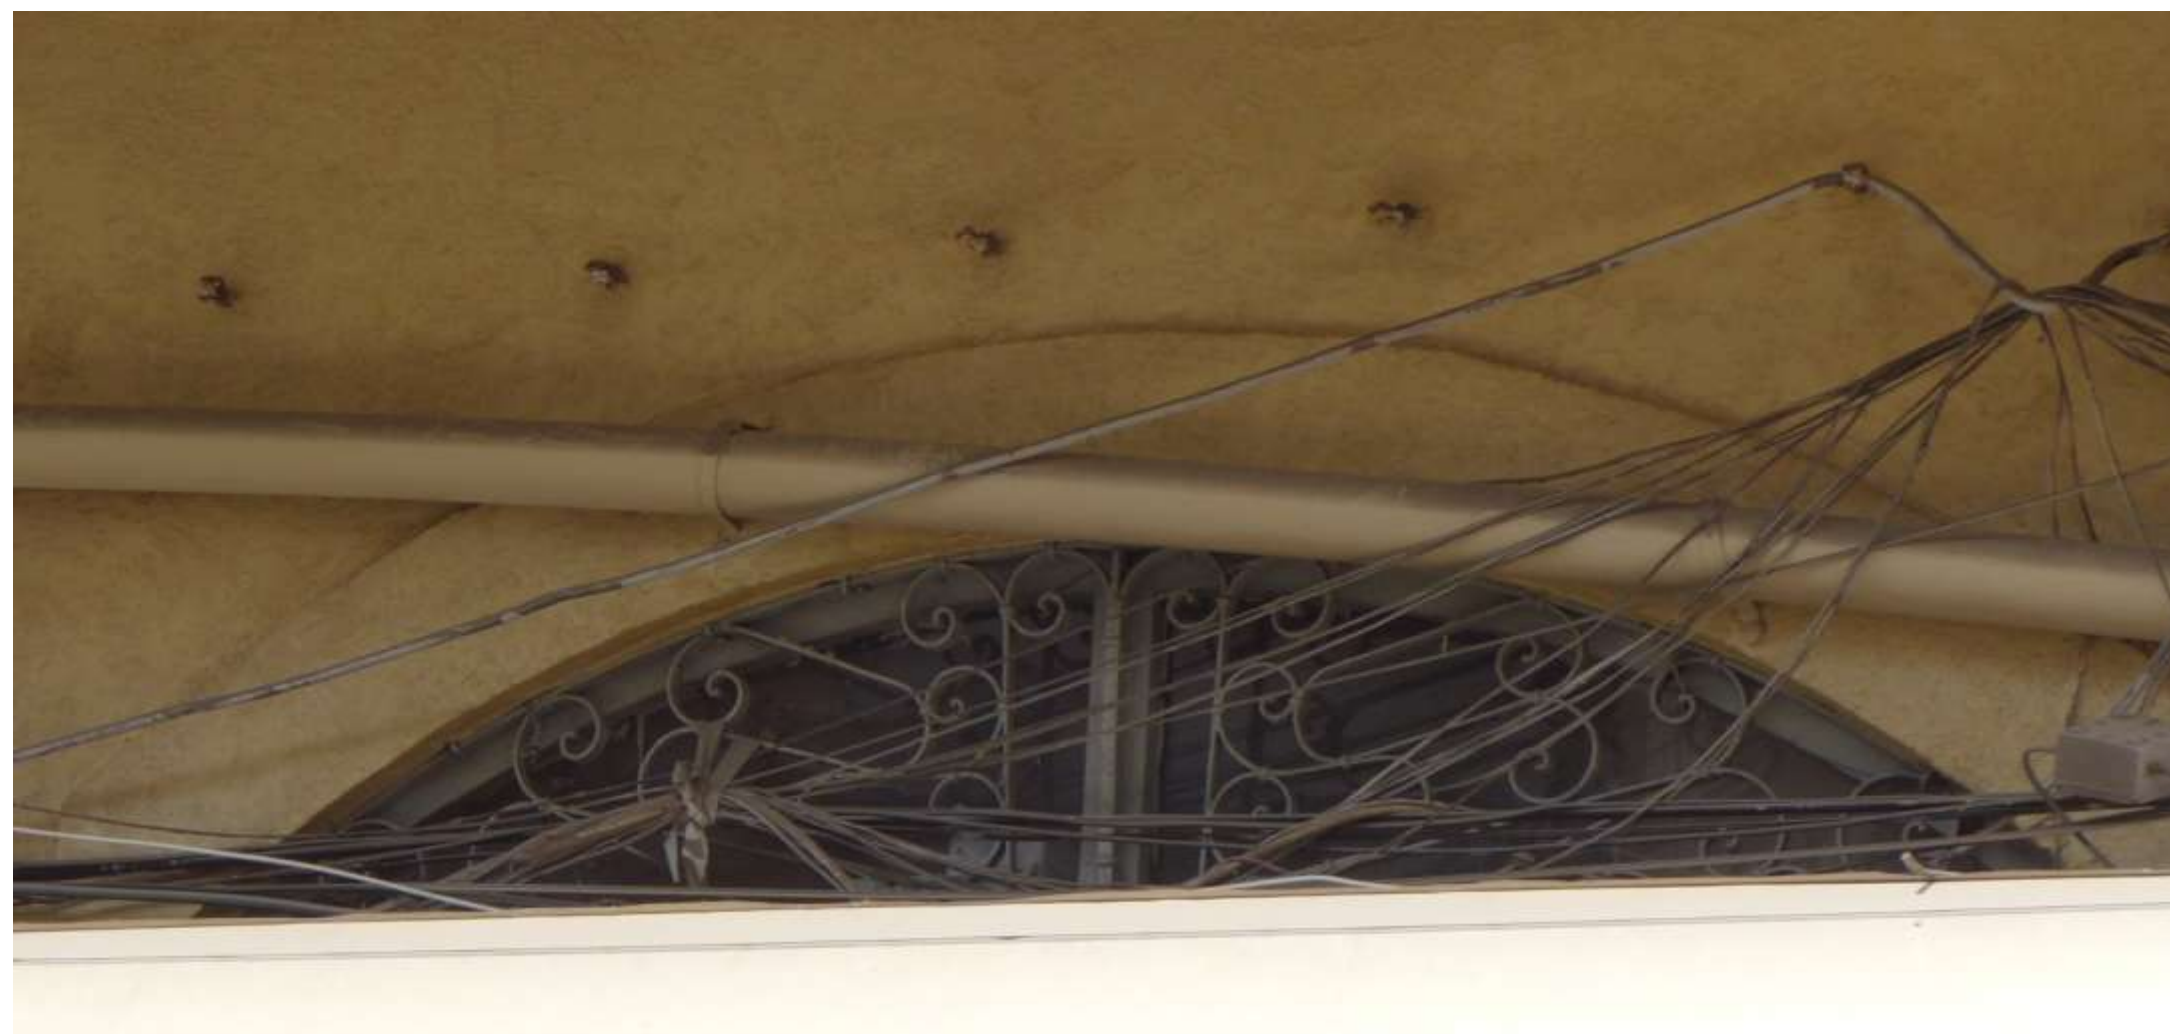
לא קיימת גישה למדידת מלאה של הסורג.  
יש למדוד אותו עם שיפוף הבניין
