## תיק תיעוד

### בית הד"ר יהודה ליב מטמן-כהן

שדרות תרסי"ט 7 / רחוב חיסין 28, תל-אביב  
אדריכלים מקוריים: חיים סימה את אלעזר גליק מהנדסים  
שנת בניה: 1934/5

אוקטובר 2012

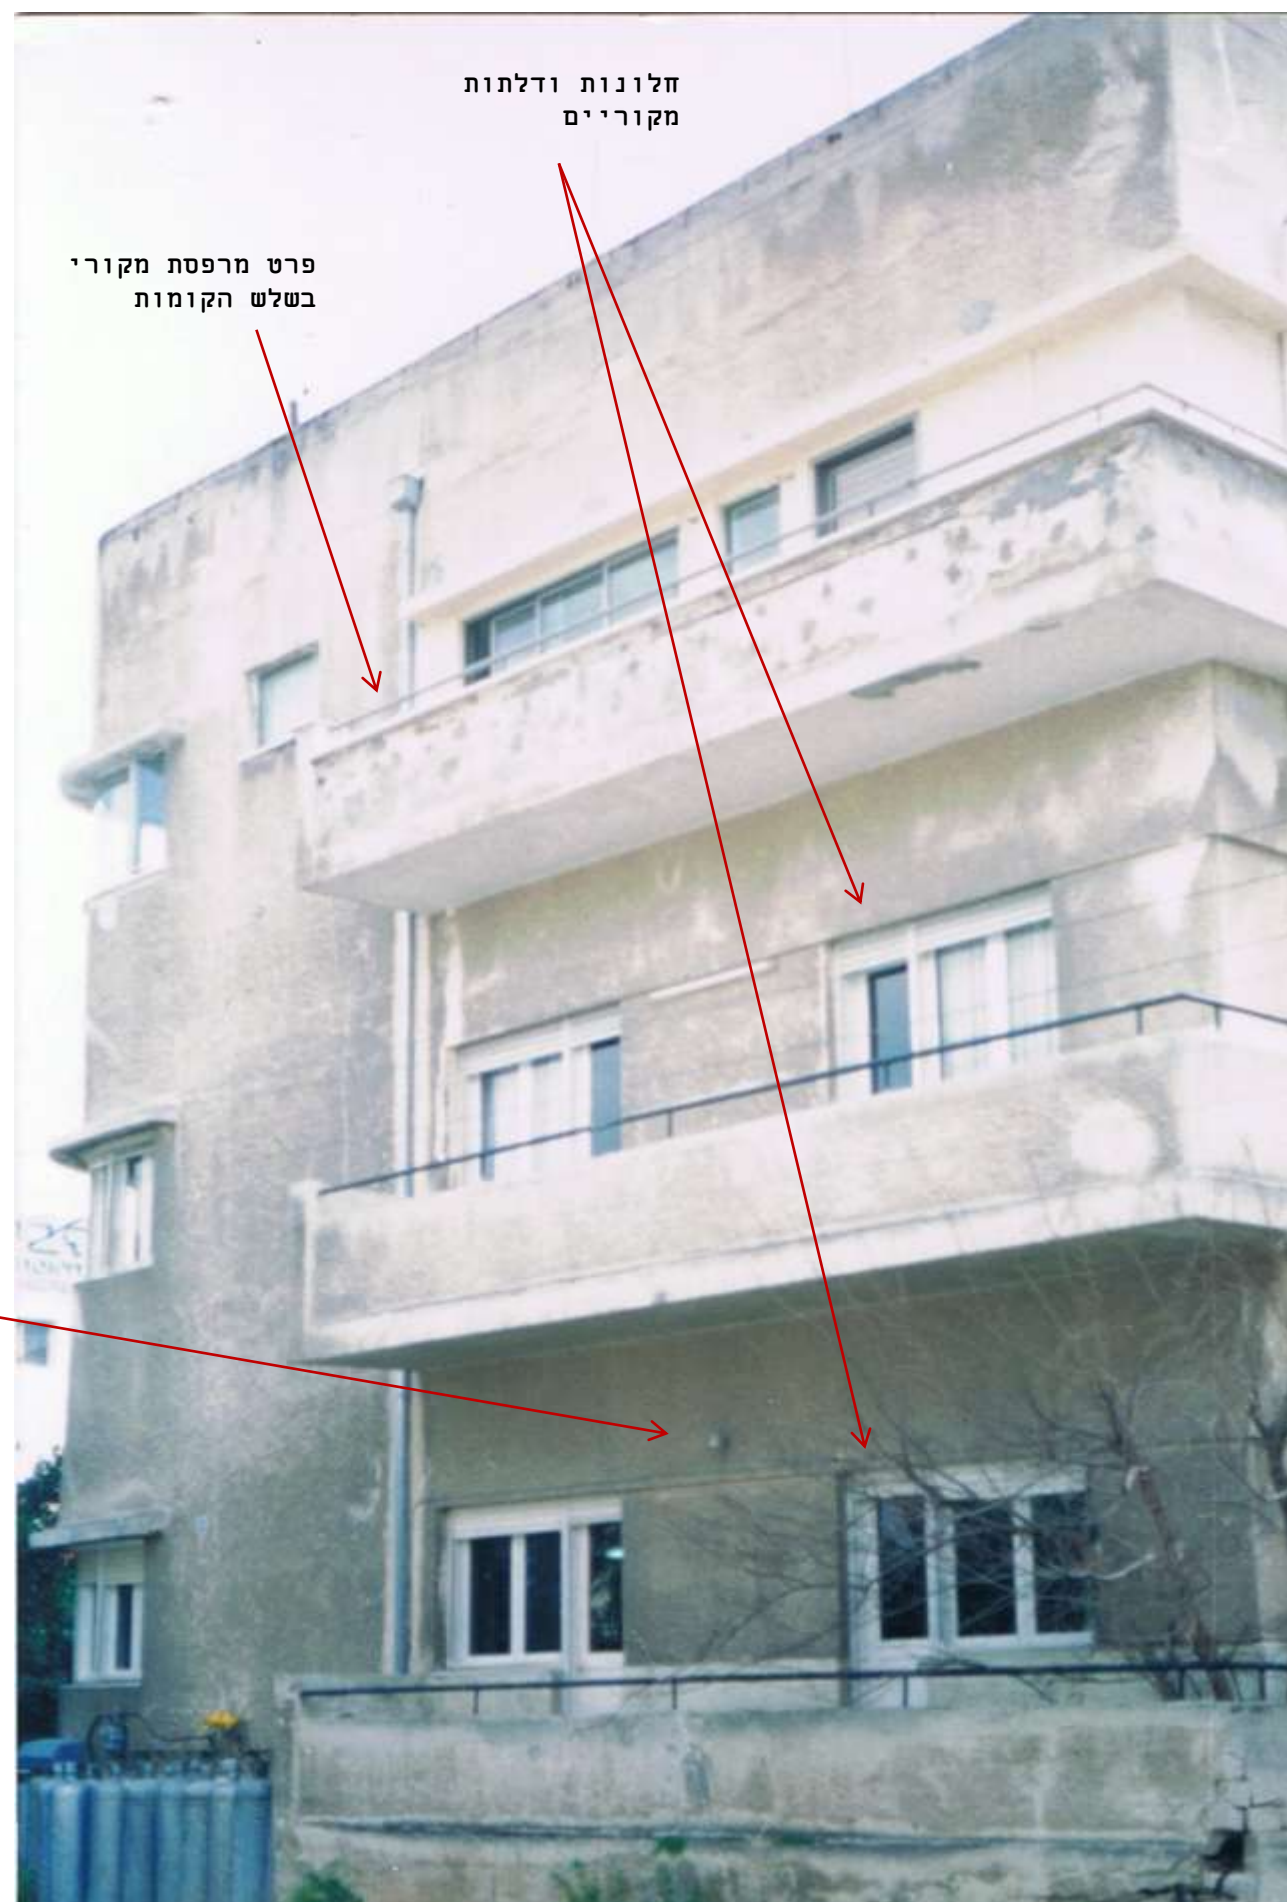
אפשר לראות את התוואי המקורי של המרזב.  
לא ידוע אם הכיפוף בחלק העליון הוא מקורי. זהו פרט שאינו אופייני לתקופה.

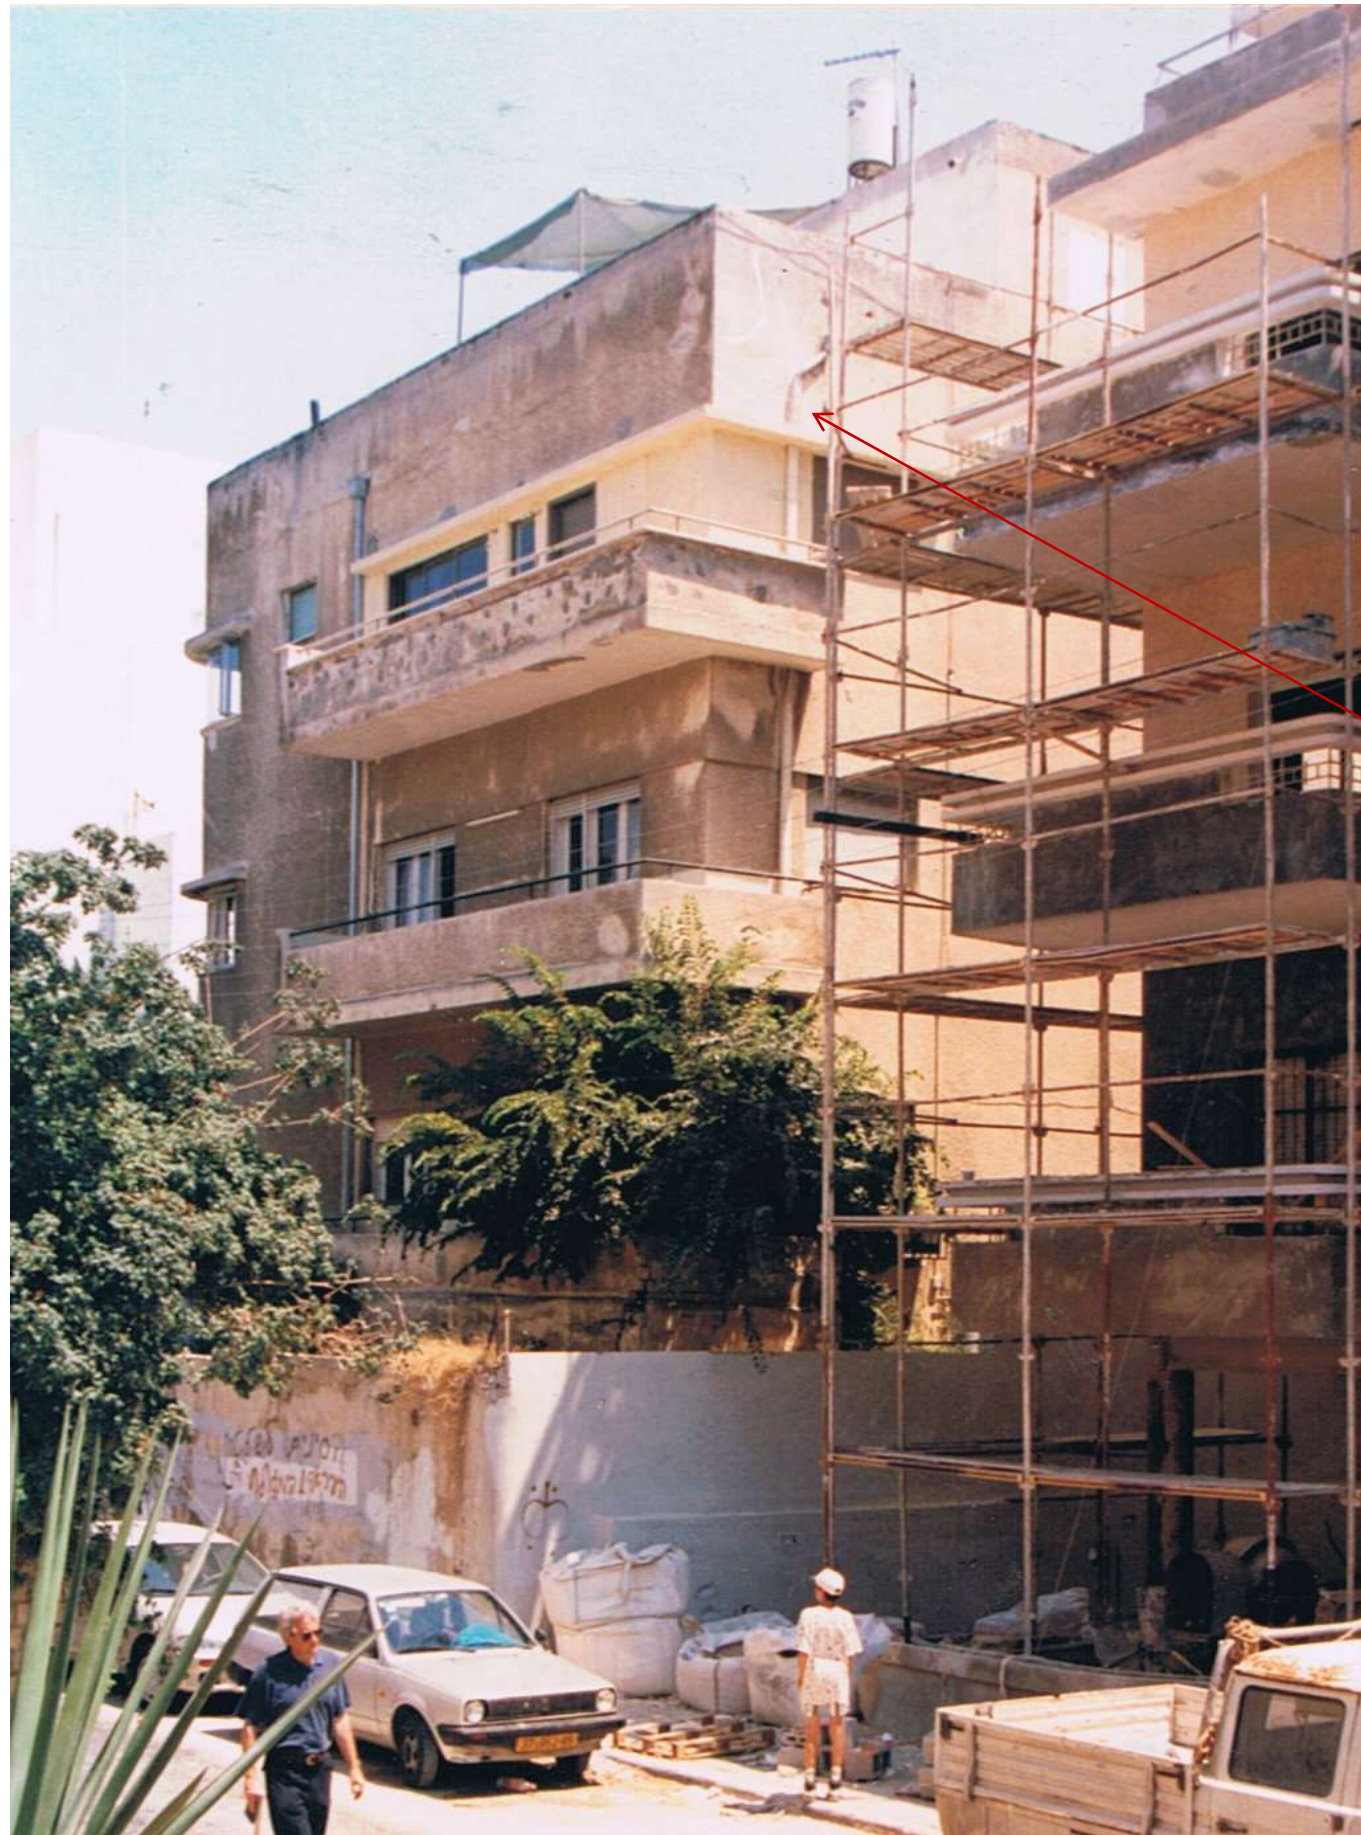
תוואי המרזב  
המקורי.  
לא ידוע אם  
הכיפוף בחלק  
העליון של המרזב  
מקורי. זהו פרט  
שאינו אופייני  
לתקופה.

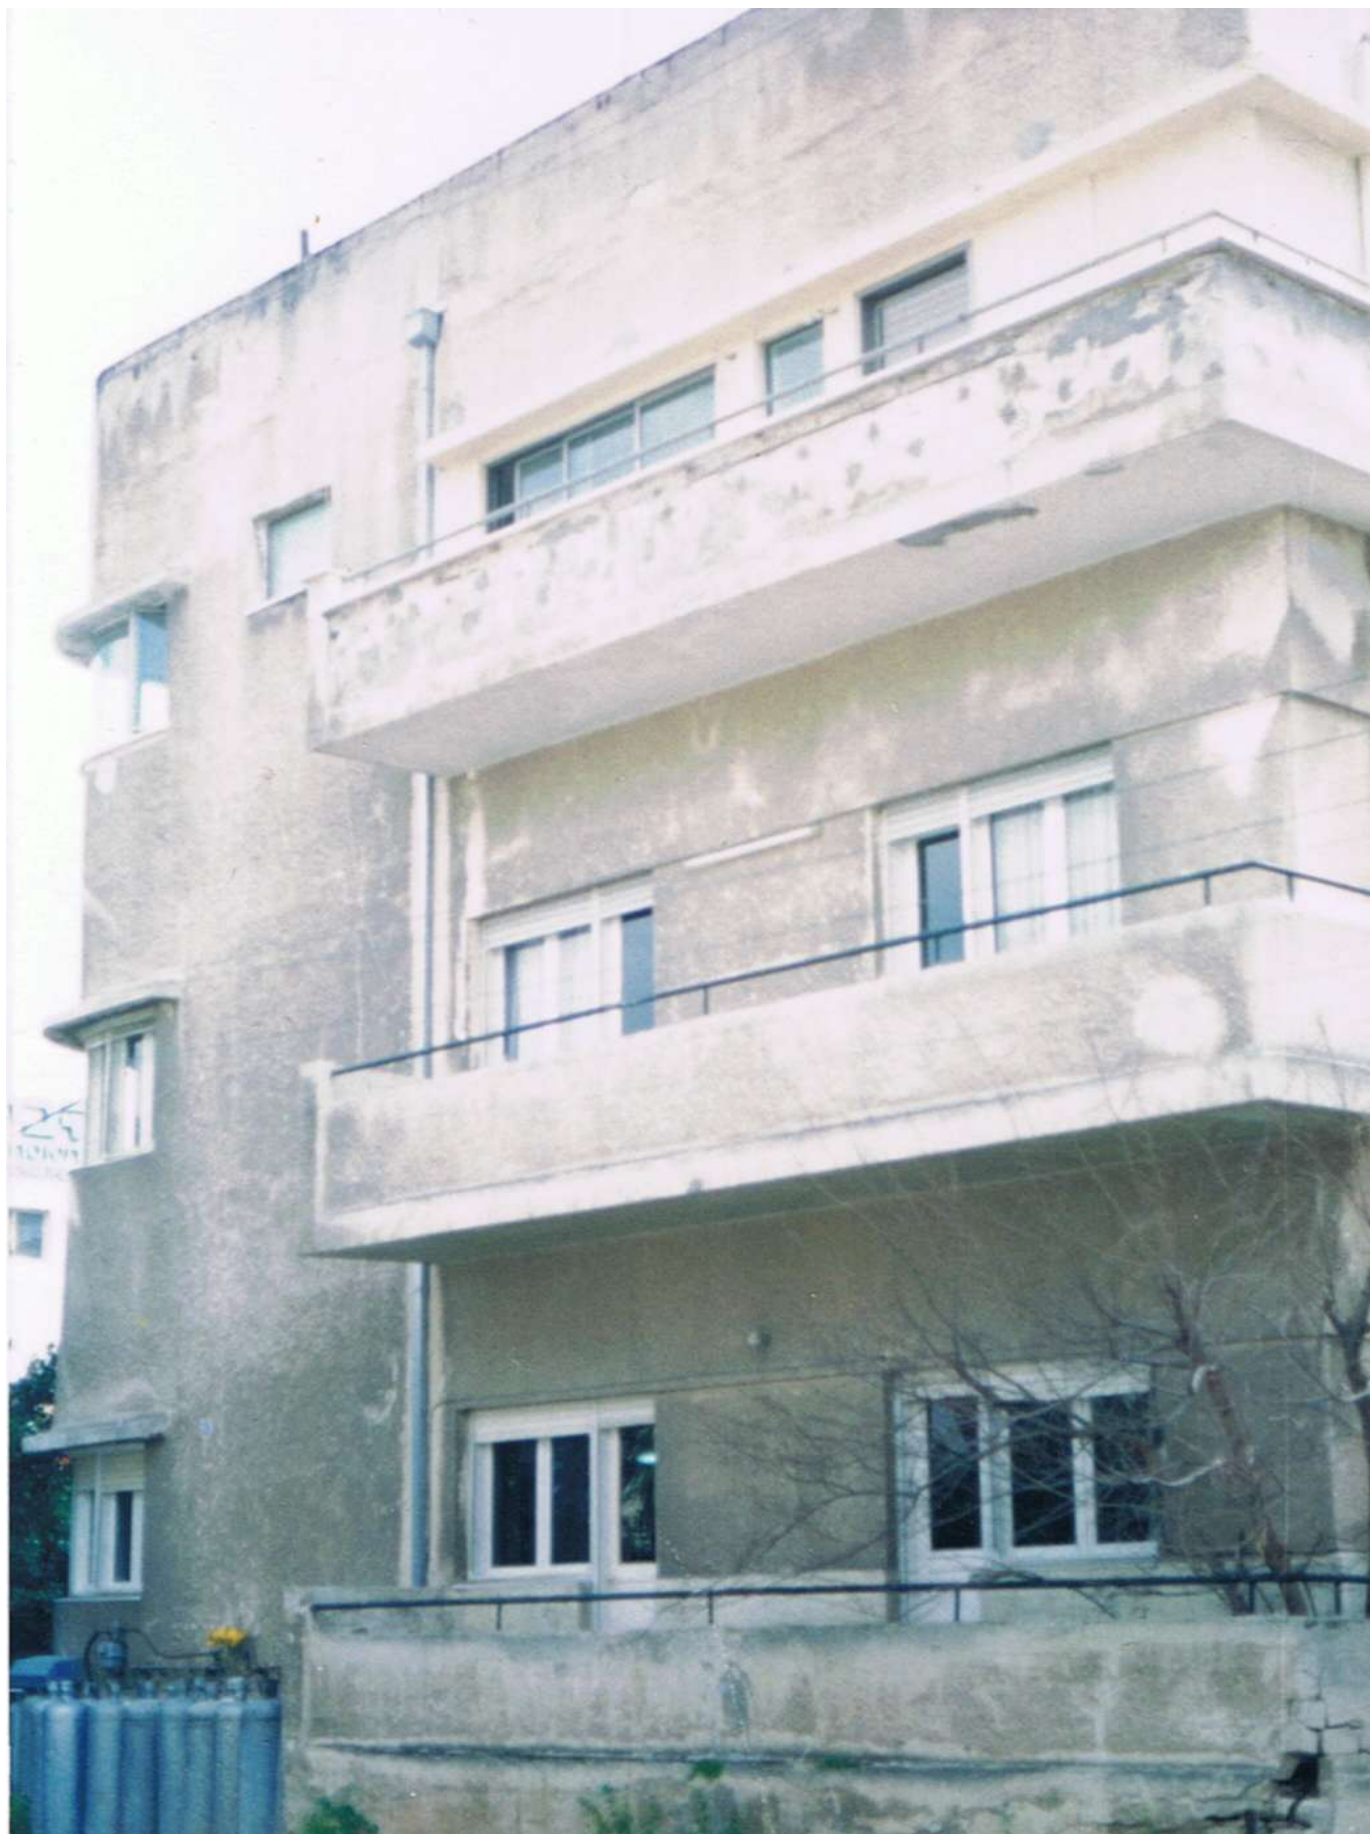
חזית לרחוב חיסין - תמונת משנת 1997, פרט המרפסת בקומת הקרקע וקומה א' נראה מקורי.  
מקור: צוות שימור, עיריית ת"א
