## בית בורשטיין – רחוב אל על 6, הרצליה ב' תיעוד לפני הריסה

נערך לפי דרישת מחלקת  
הרישוי של עיריית הרצליה

## תיק תיעוד

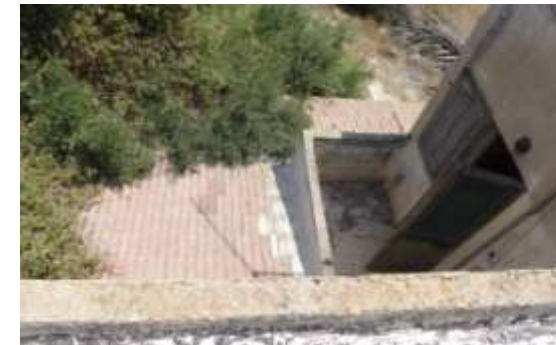
#### 1. הרחבת דירה מס' 2 בשנת 1957 -

הגדלת מטבח, הוספת חדר, הגדלת מרפסת בחזית. מסומן בתכנית בצבע ורוד (ראה רשיון ותכניות הגשה במסמך מס' 1)

קרוי גג התעפים של הרחבה - מבט מהגג

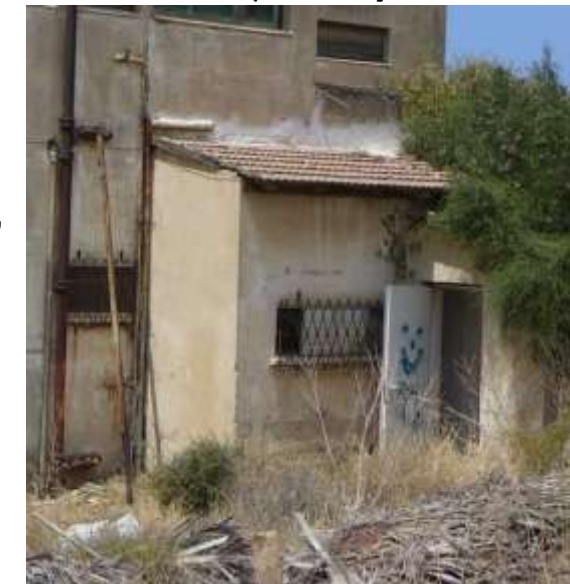
הרחבת המטבח לחזית אחורית

הרחבת המרפסת בחזית

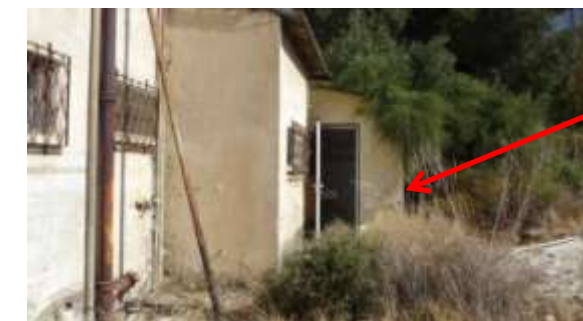
#### 2. תוספת מזווה למטבח ללא היתר, סביבות שנת 1959

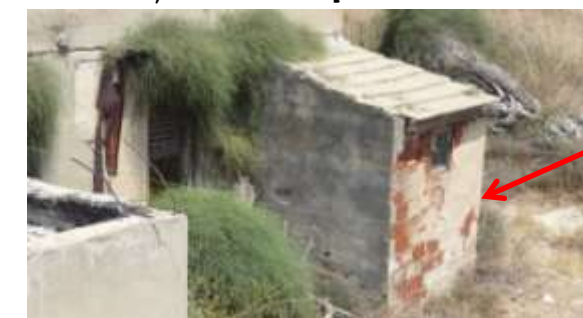
#### 3. תוספת מחסן ללא היתר, סביבות שנת 1959

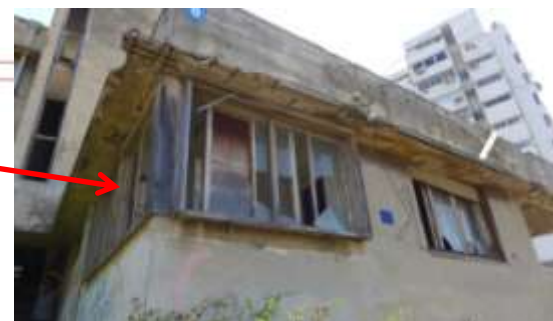
#### 4. סגירת מרפסת בחלונות עץ, סביבות שנת 1959

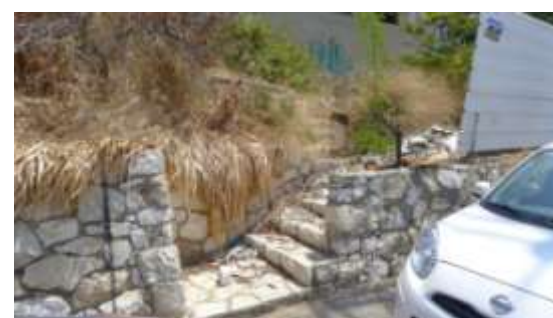
#### 5. בניית גדר והחלפת מדרגות ע"י העיריה, בסביבות שנת 1967 לאחר הרחבת הכביש

מדרגות חדשות

ריצוף הבטון המקורי

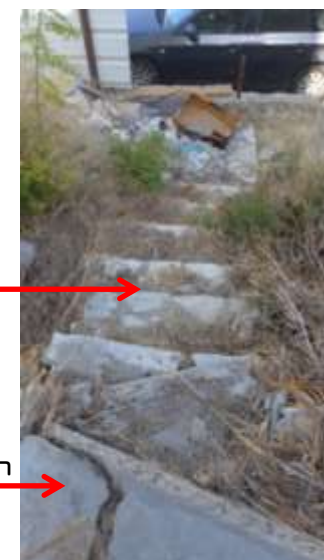
תוספות הבניה בחזית אחורית

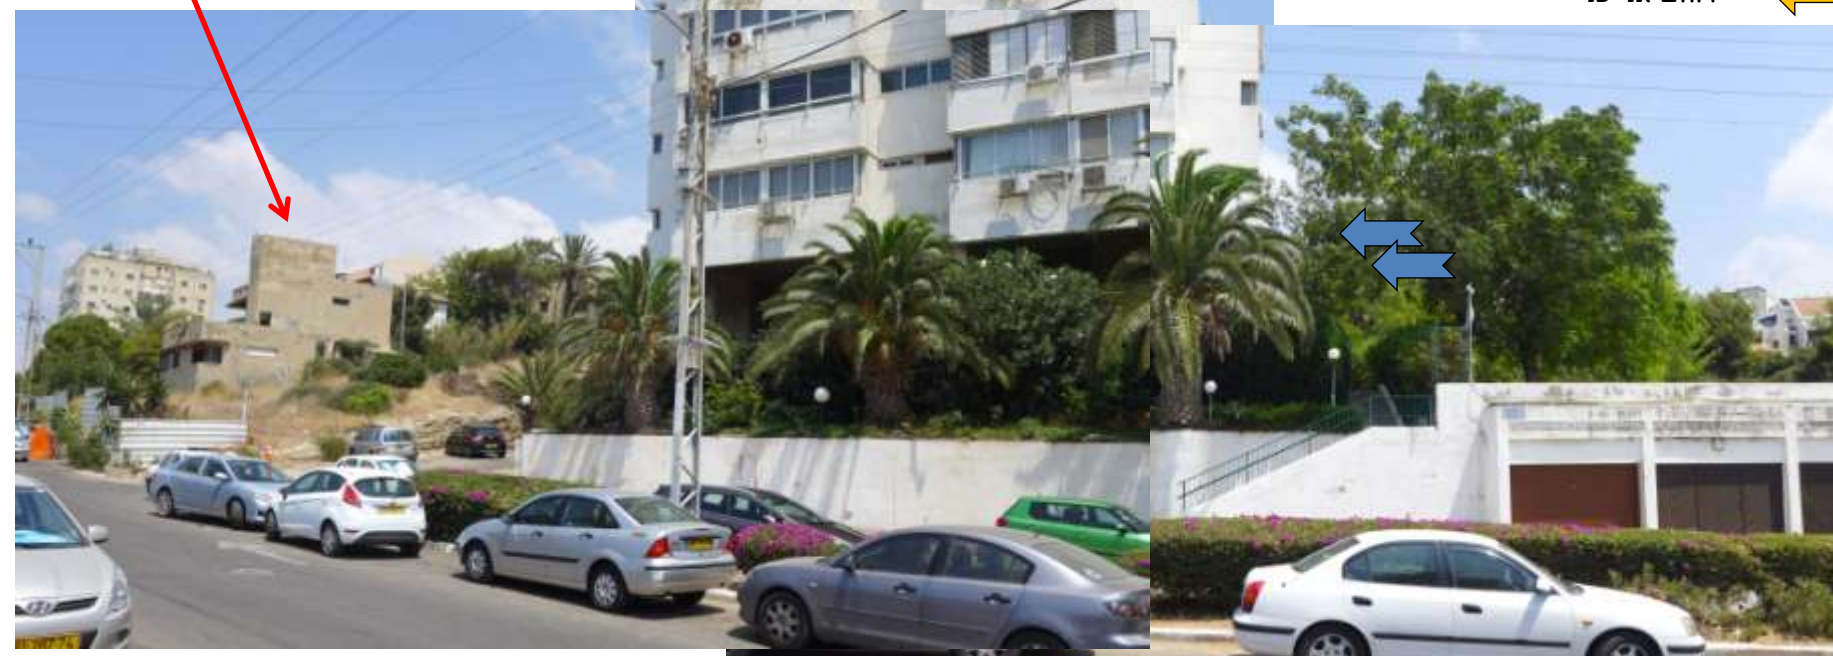
מבט על רחוב אל על מרחוב נורדאו. בית בורשטיין מוסתר ע"י בתים וצמחיה

מבט על הגבעה הדרומית מרחוב נורדאו. בית בורשטיין מוסתר ע"י בתים וצמחיה

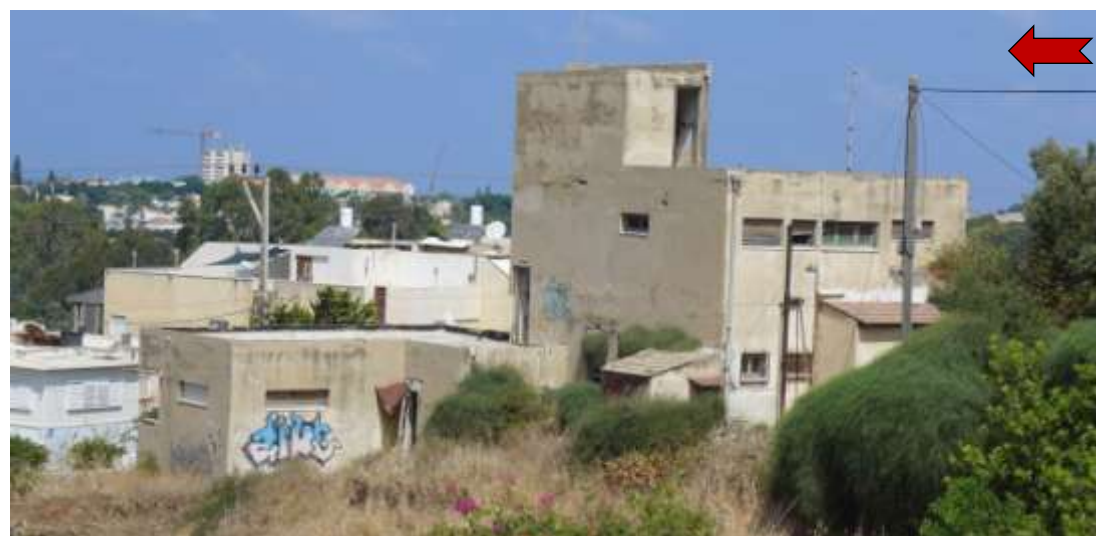
מבט מרחוב  
פנחס רוזן

חזית צדדית - דרומית

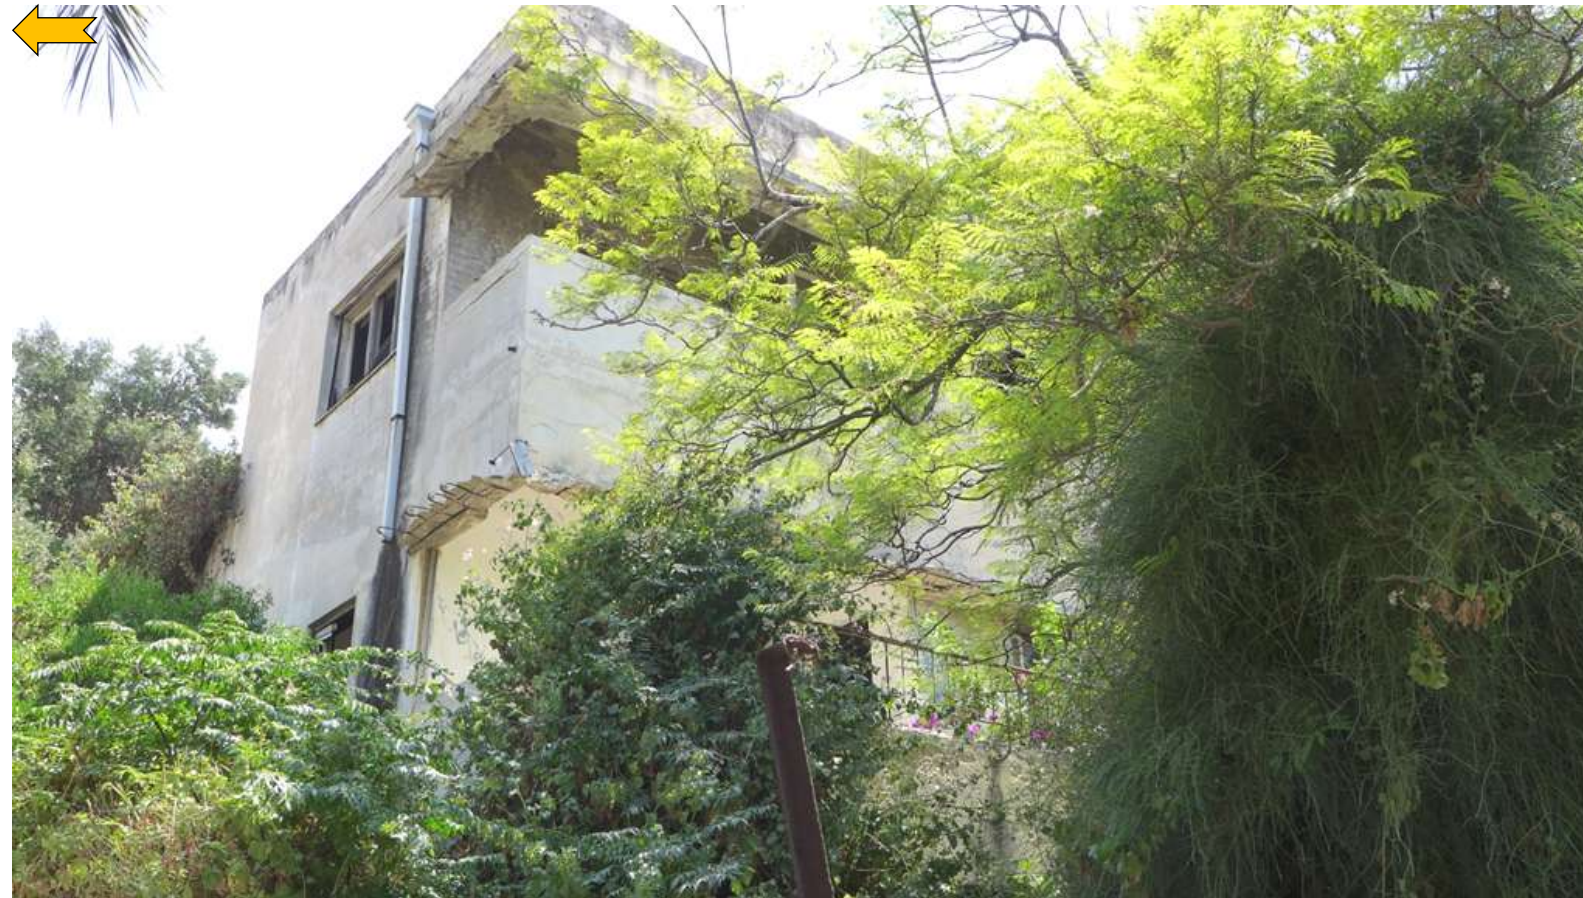
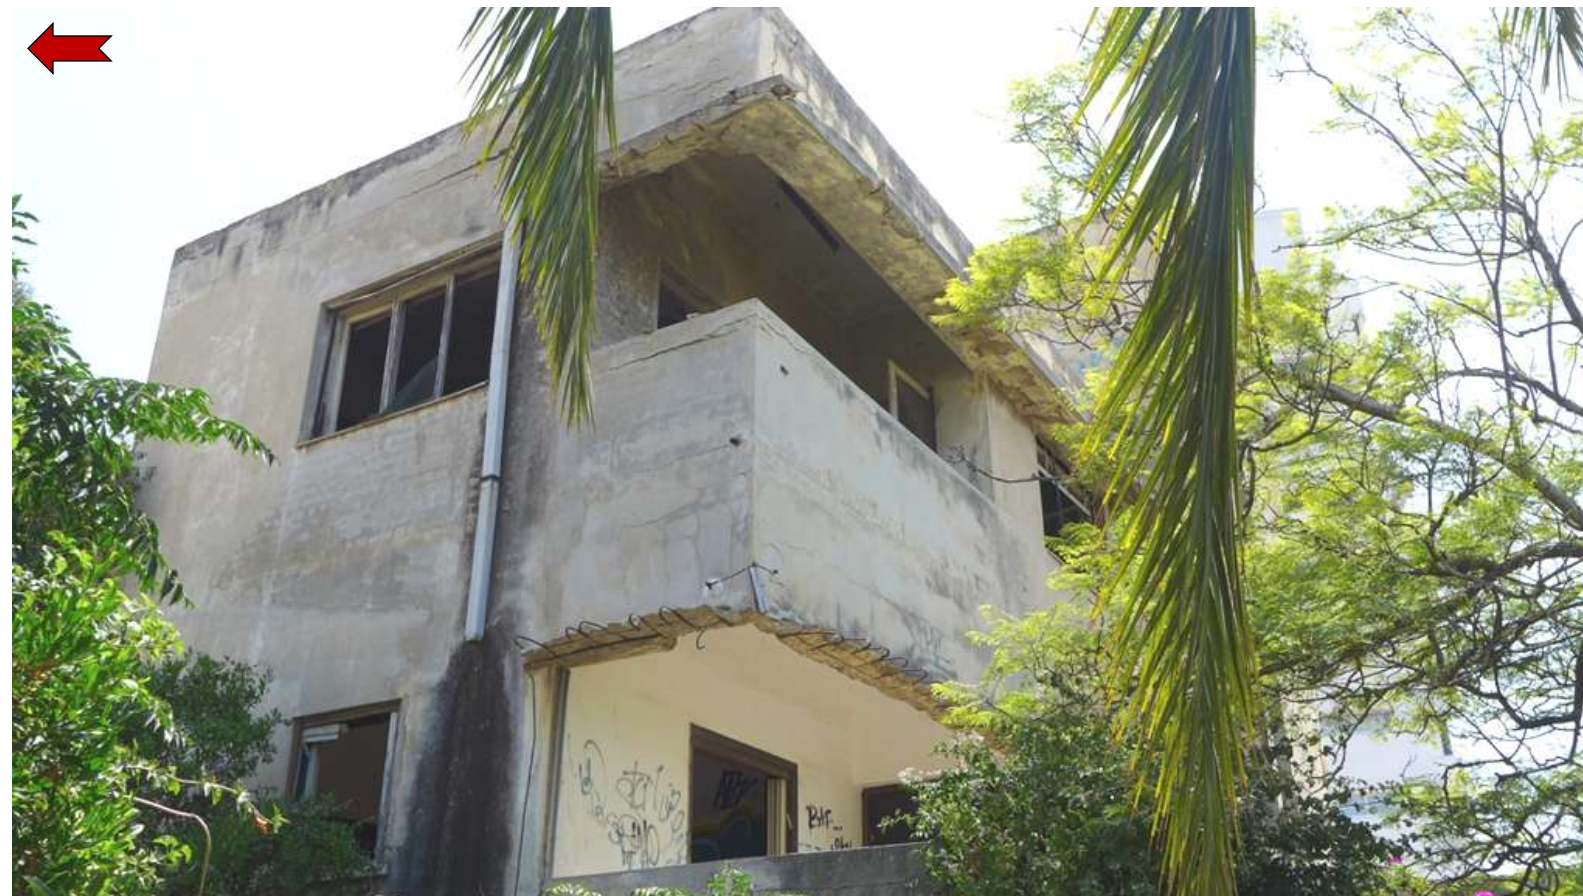
חזקן מהחזית הדרומית מוסתרת ע"י צמחיה

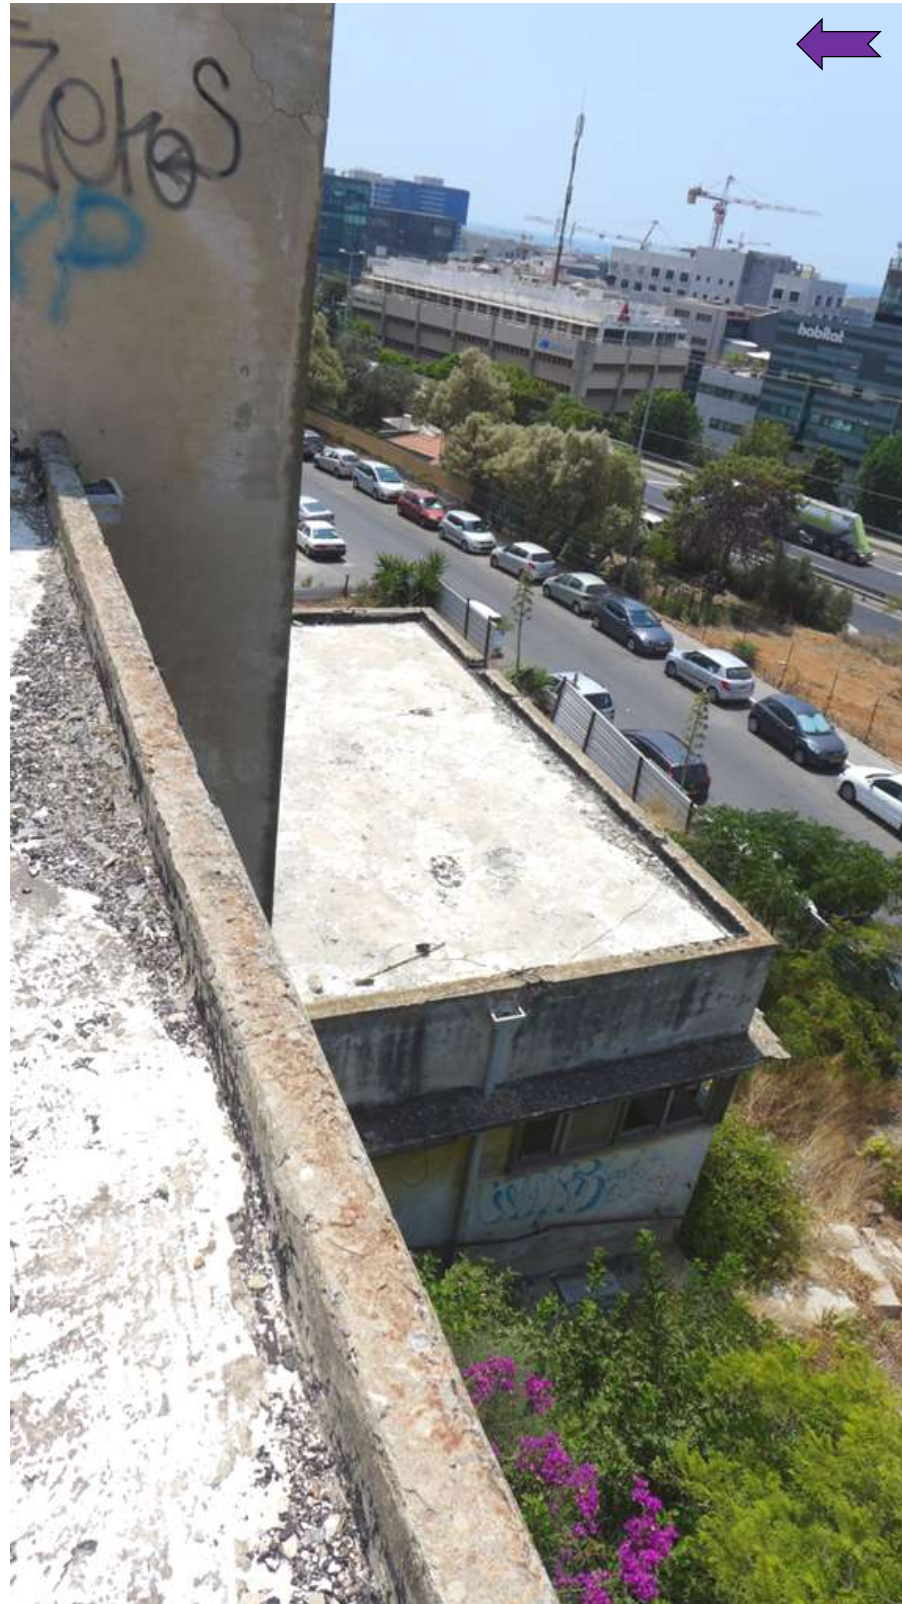
מבט מהגג העליון אל הגג התחתון

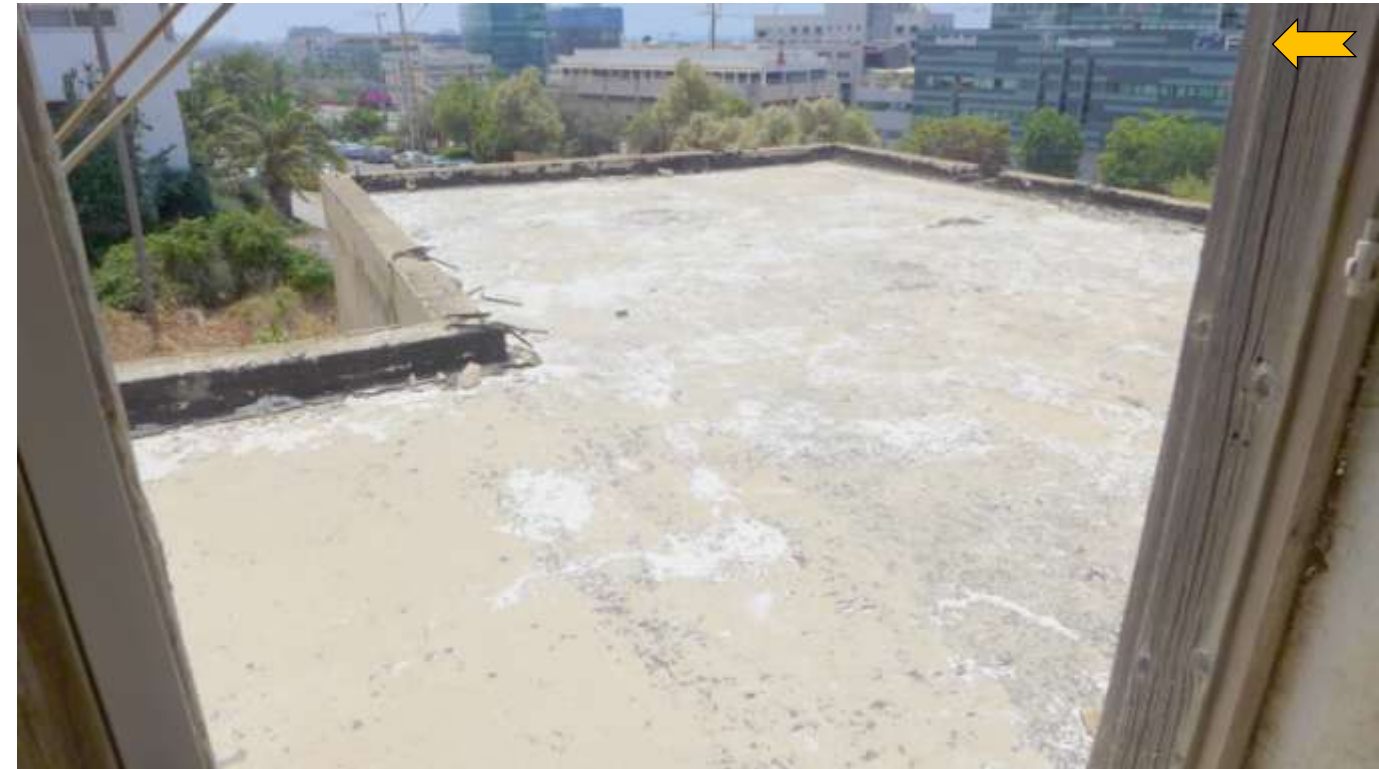
מבט מחדר המדרגות אל הגג התחתון (אגף דרומי)

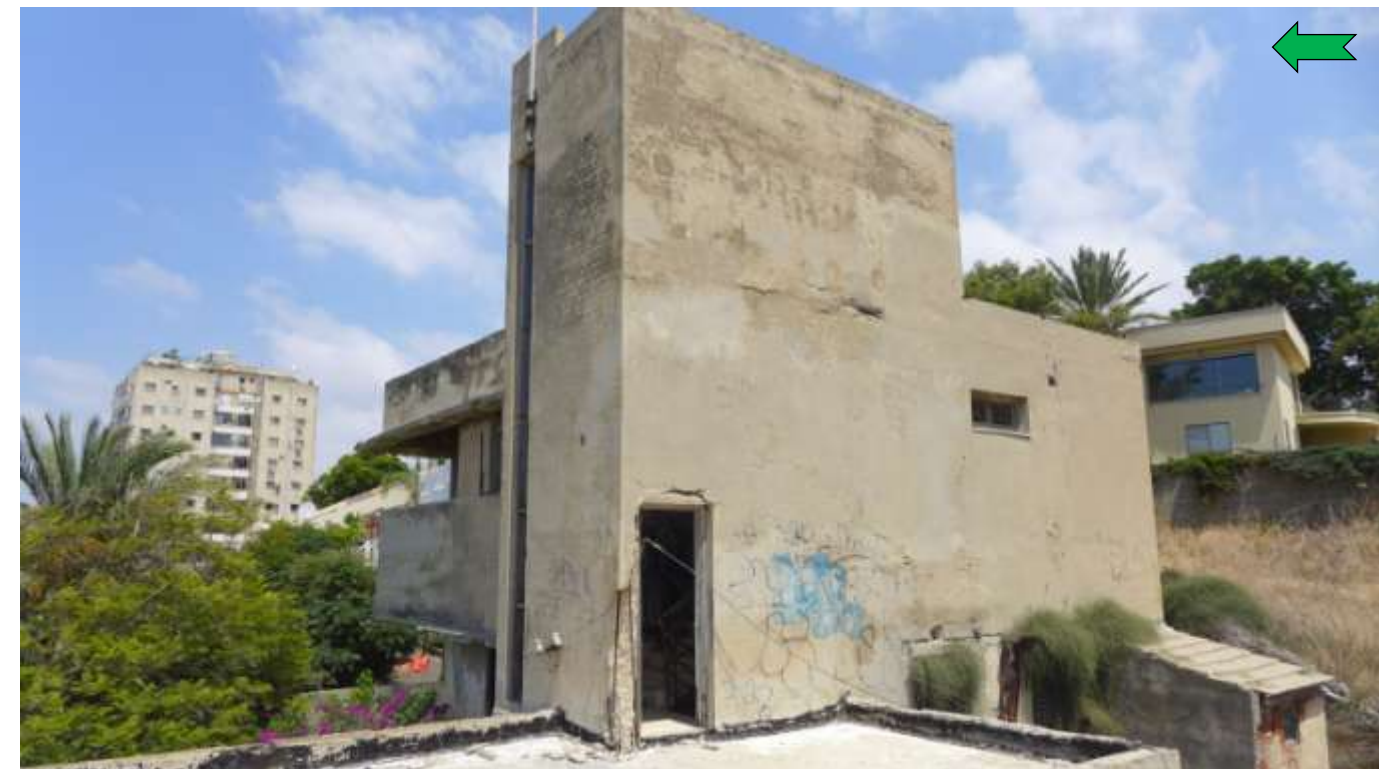
מבט מהגג התחתון אל חדר המדרגות

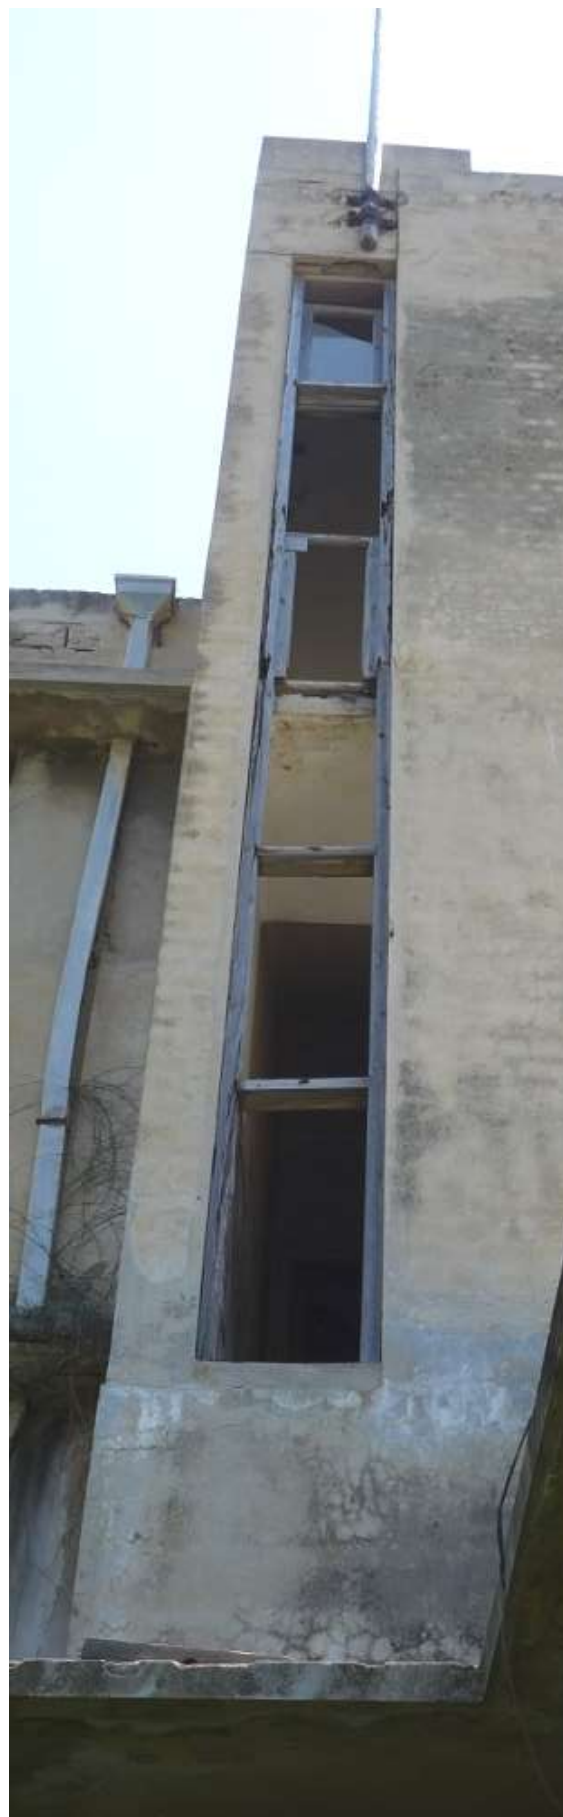
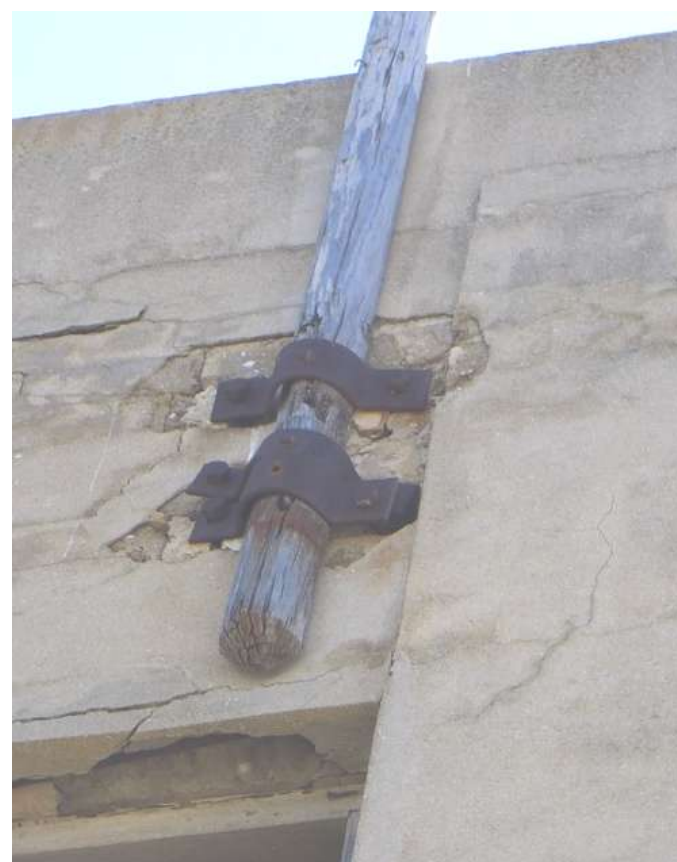
מעל החלון הורטיקלי של חדר המדרגות מתנוסס תורן.  
בעבר היה תלוי על התורן דגל ישראל.

מוט עץ עגול בקוטר של  
כ-8 ס"מ, מעוגן ע"י  
פלכי ברזל מעוגלים.

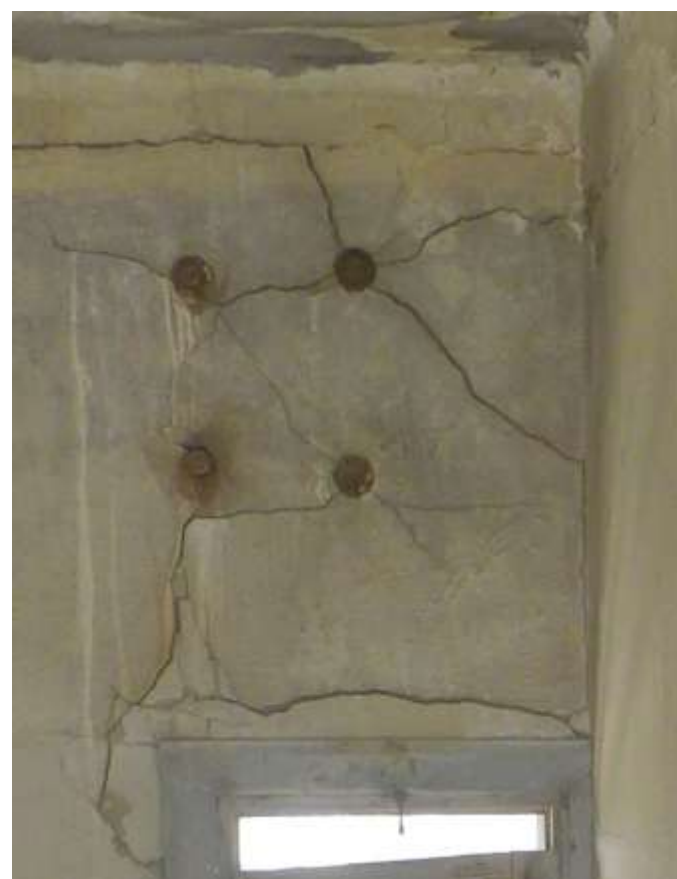
עיגון מתוך פנים חדר  
המדרגות.

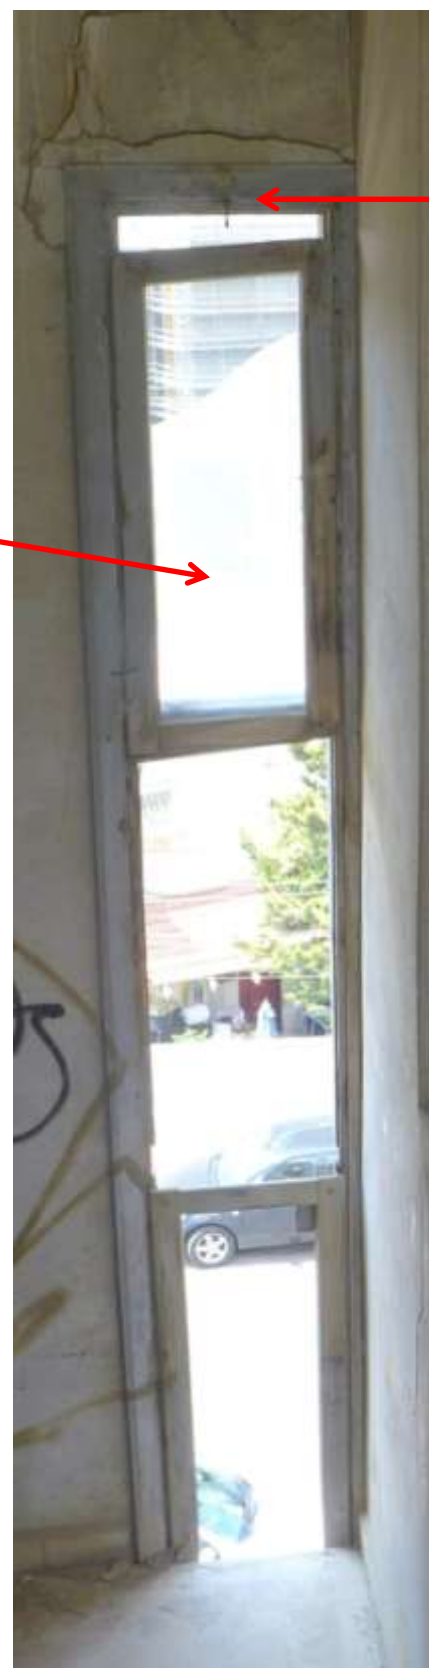
1-נ חלון חדר מדרגות

חלון חדר מדרגות וורטיקלי, אופייני לסגנון הבנלאומי. עשוי עץ, ולא ברזל כמקובל בבניינים רבים. ניתן לראות את המשקוף והקפי הקבוע ואת ההלבשה הפנימית. כנפי החלונות כמעט ולא שרדו וקשה לשחזר את פרטי החלון. ניתן לראות במשקוף העליון מנעול המרמז על חלון קיפ.

מבט מהמפלס העליון של חדר המדרגות על החצי העליון של החלון

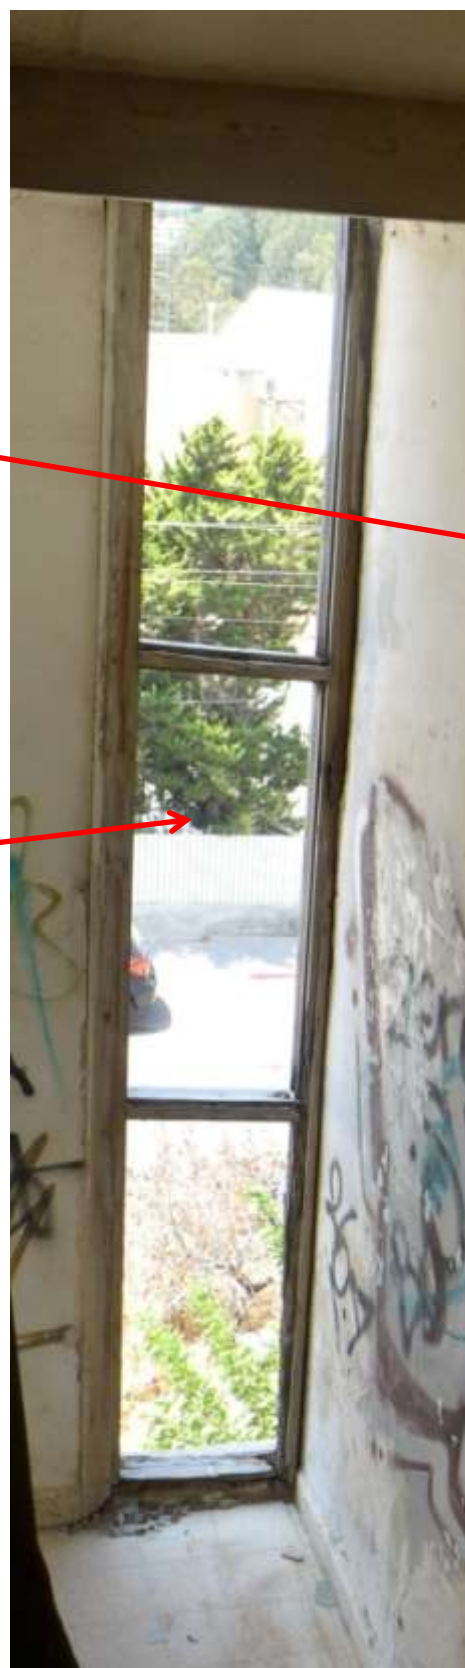
מבט מחדר המדרגות על החצי התחתון של החלון

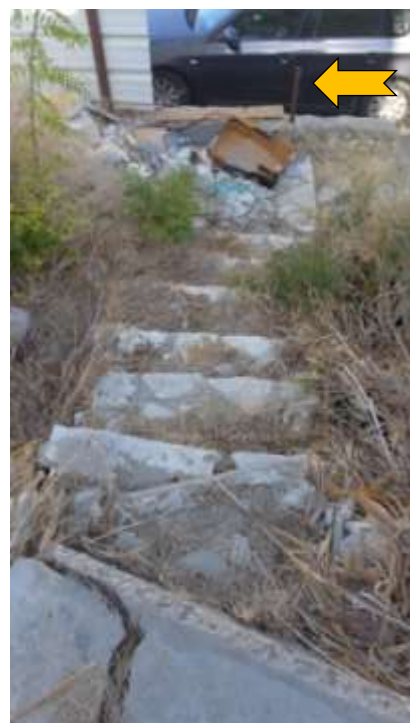
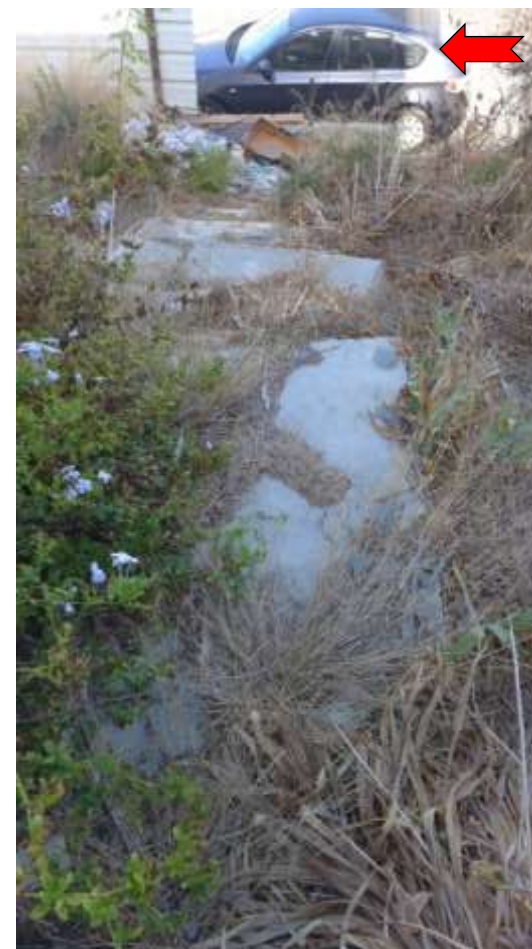
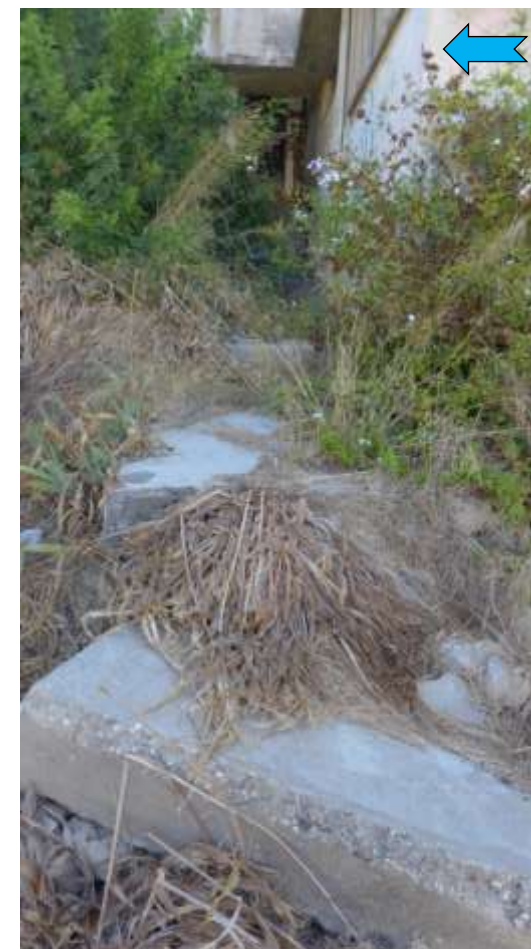
מדרגות מאבני לקט  
נבנו בשנות ה-60

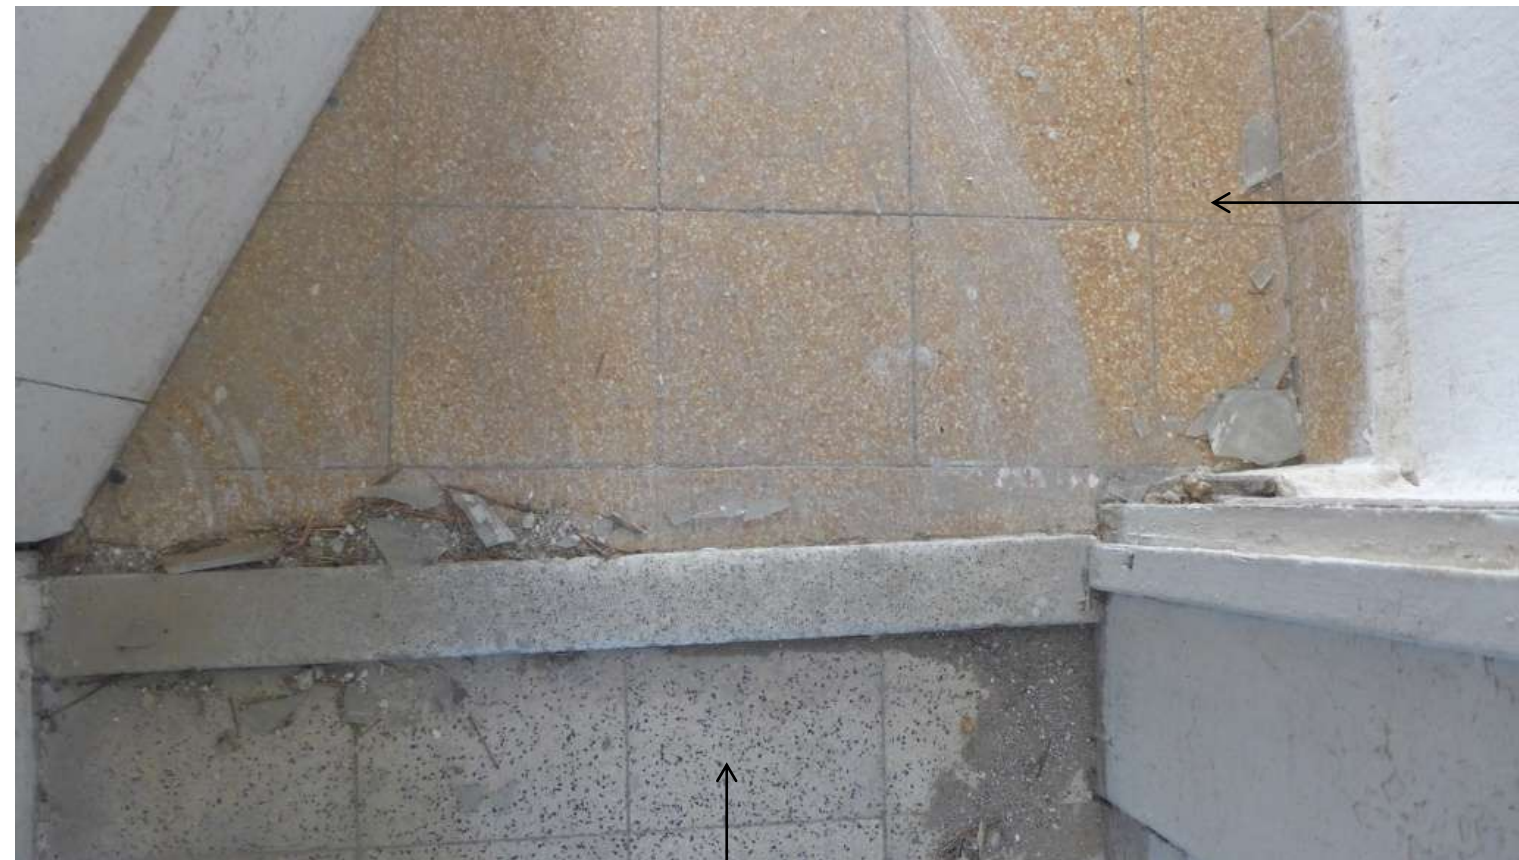
→ משטחי בטון מדורגים,  
שבורים

משטחי בטון שבורים

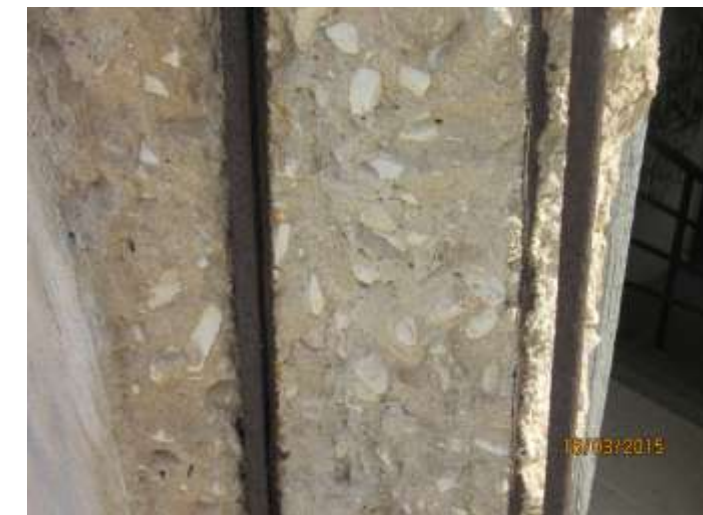
מבט על הרכב הבטון והברזל עשימש ליציקות

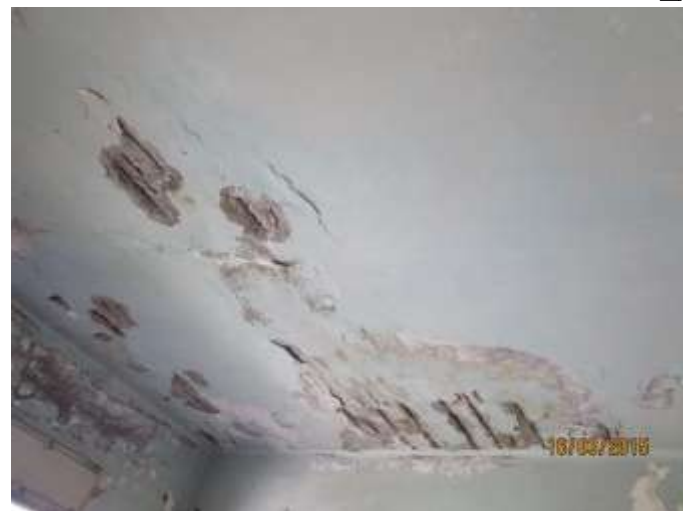
תקרת בטון בקומה ב, ניתן להבחין בברזל הזיון

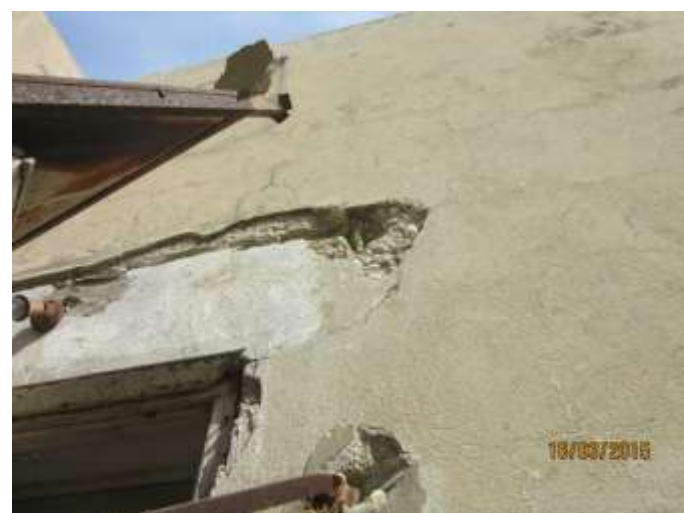
מבט מקרוב על הטיח שהתפורר בחזית הדרומית

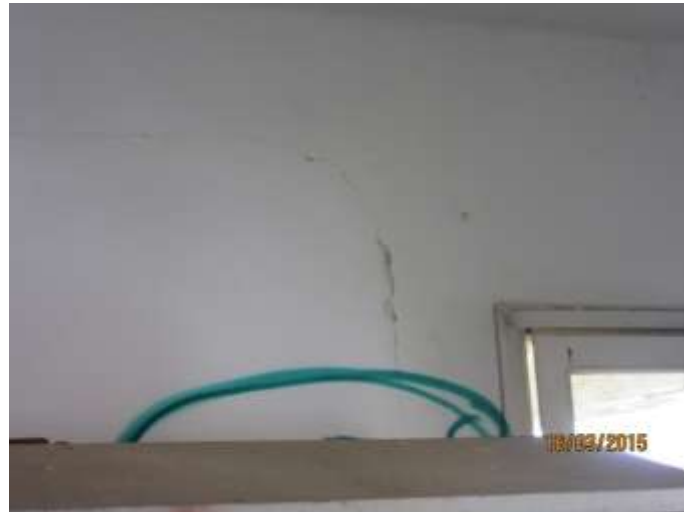
רוב הסדקים התפתחו כתוצאה מבליה טבעית של חומרי הבניה לאורך השנים והחלדת פרטי הפלדה ופלדת הזיון שבתוך הבטון. הבנין עמד שומם ומוזנח שנים רבות והסדקים התפתחו בכל חלקי המבנה.

סדק בקיר פנימי-דירה 1

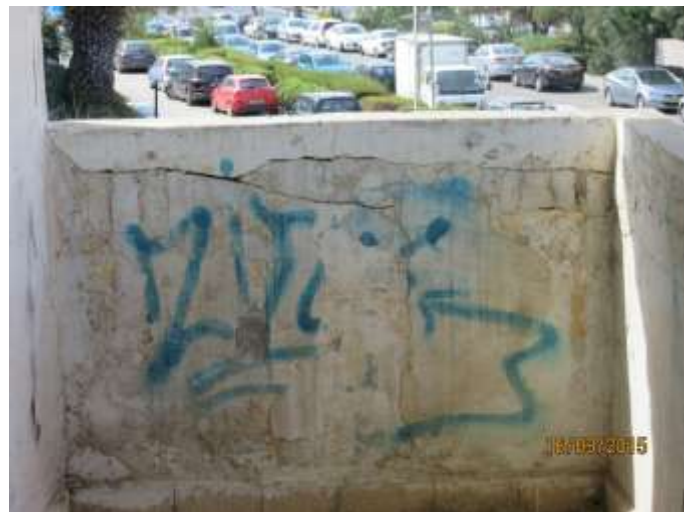
סדק במעקה מרפסת-דירה 1

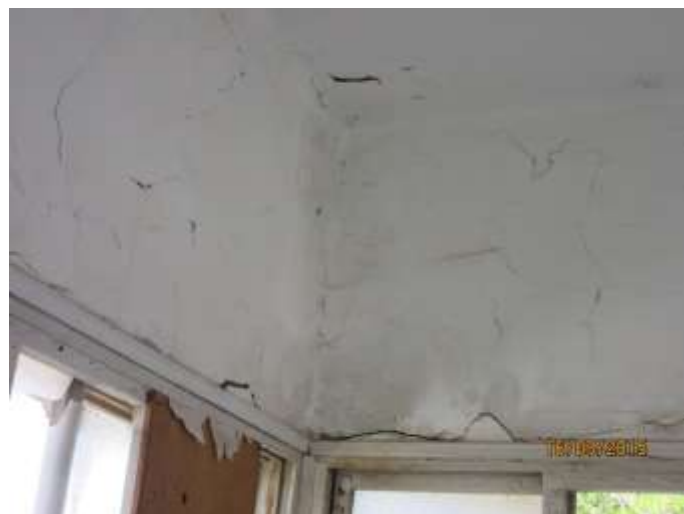
סדקים מעל החלונות-דירה 1

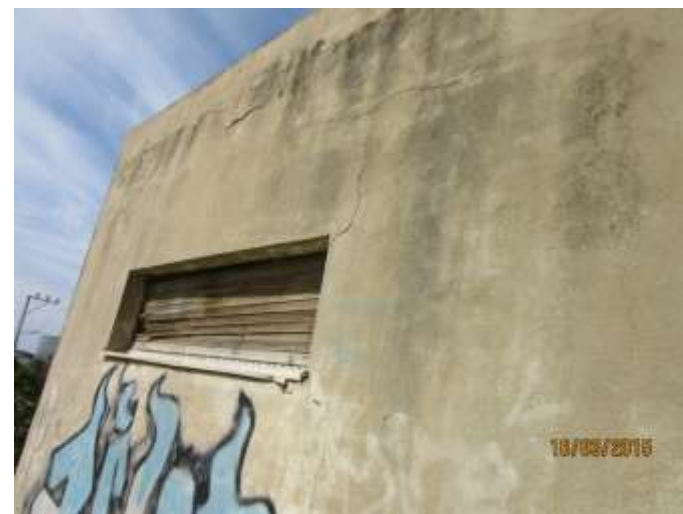
סדקים בחזית דרומית

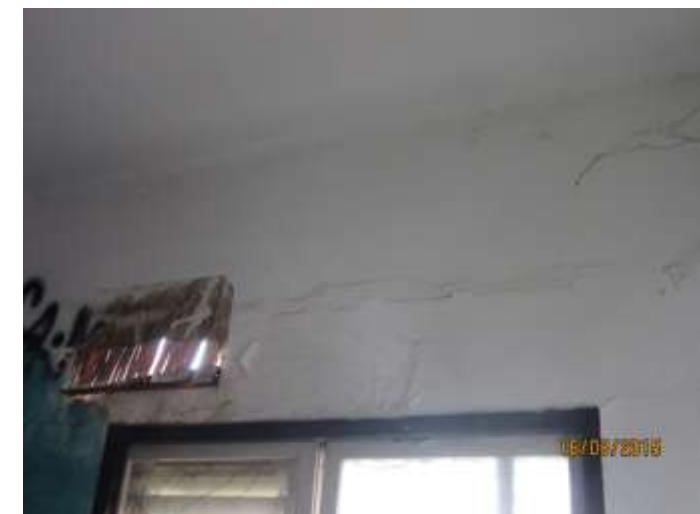
סדק בקיר פנימי-דירה 1

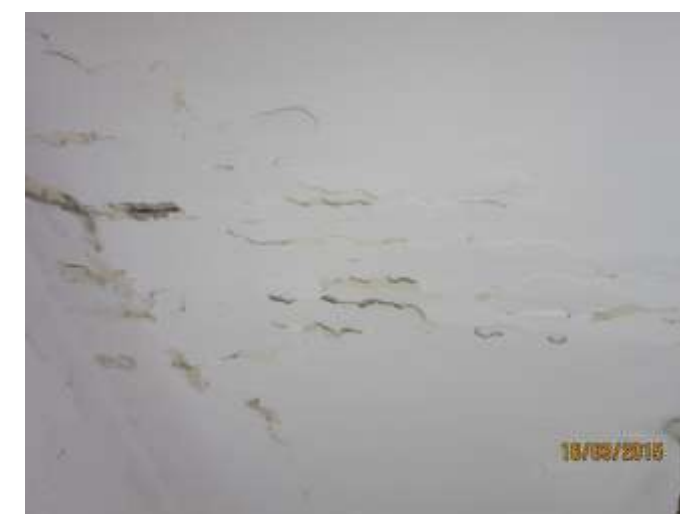
סדקים במקרת קומה א- דירה 2

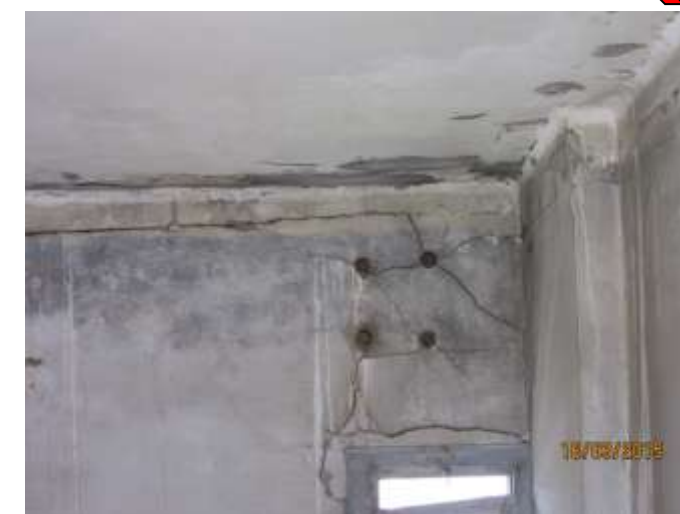
בחדר המדרגות נמצאו סדקים ביציקת חיפוי הטרצו ועל הקירות. היות והמבנה מיועד להריסה לא יפורטו הנחיות לטיפול בסדקים.

סדקים בחדר המדרגות שנגרמו כתוצאה מחולצת ברגי חיבור התורן

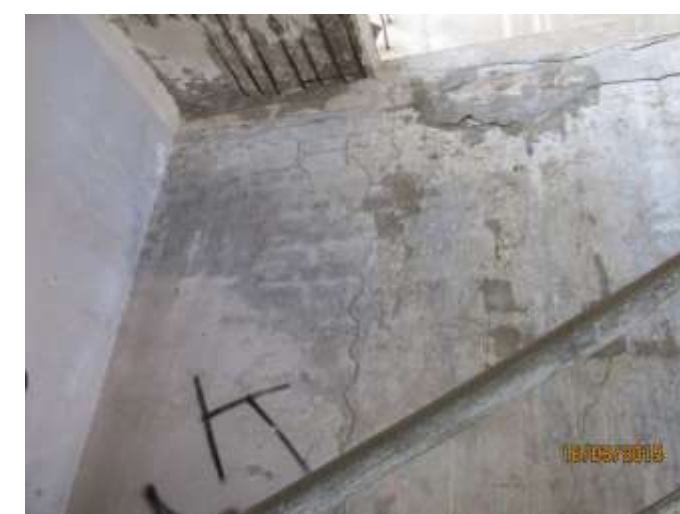
סדקים בקיר חדר מדרגות

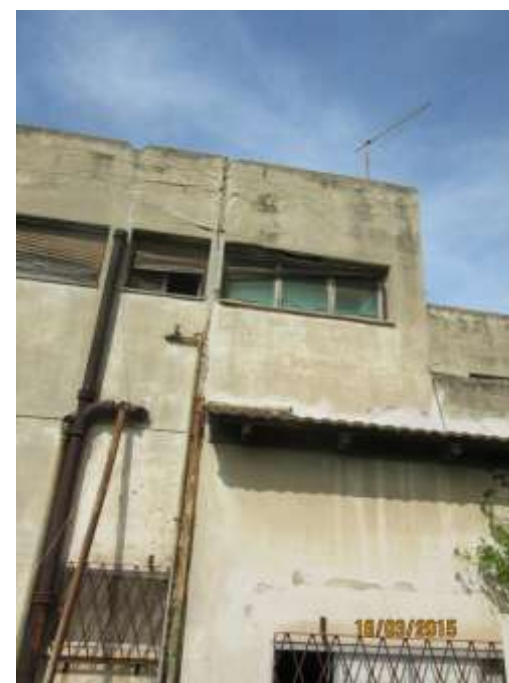
סדקים בחזית מזרחית

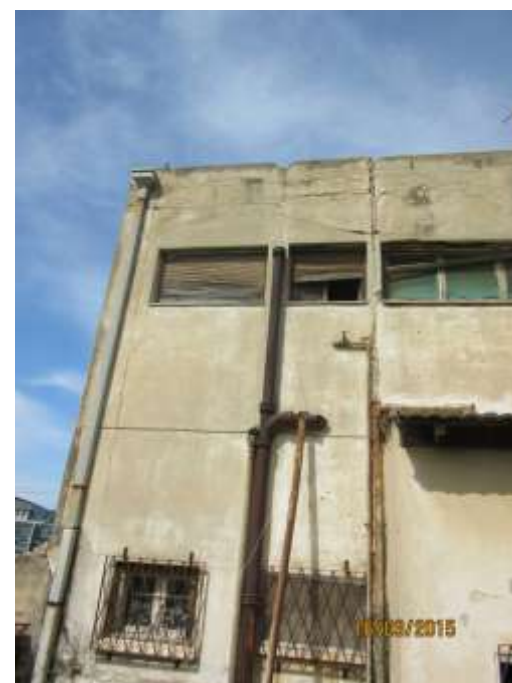
סדקים בחזית מזרחית

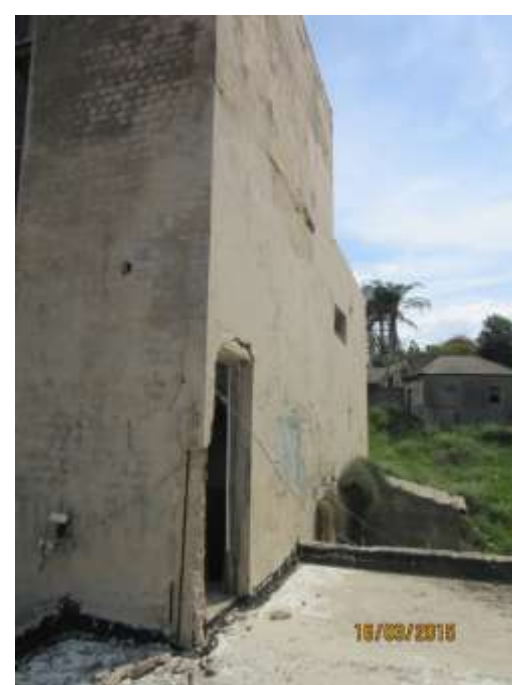
סדקים בקירות חיצוניים של חדר המדרגות

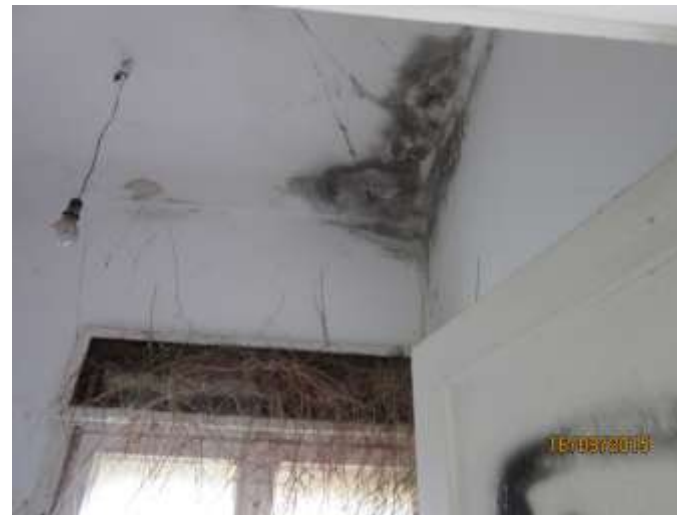
הגורם לבעיה: העדר אף מים בתחתית התקרות והמרפסות, חדירת רטיבות דרך הגג ומיקרו סדקים באלמנטים הנושאים ודרך מערכות ניקוז לקויות וספיגה של הרטיבות ע"י חומרי הגמר ו/או השלד, היעדר תחזוקה ואיטום פגום. היות והמבנה מיועד להריסה לא יפורטו הנחיות לטיפול ברטיבות.

רטיבות במקרת שירותים- דירה 1

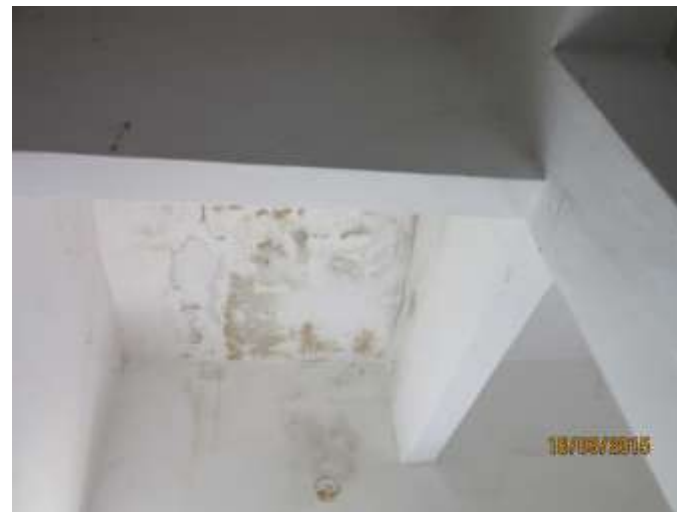
רטיבות במקרת קומה א- דירה 2

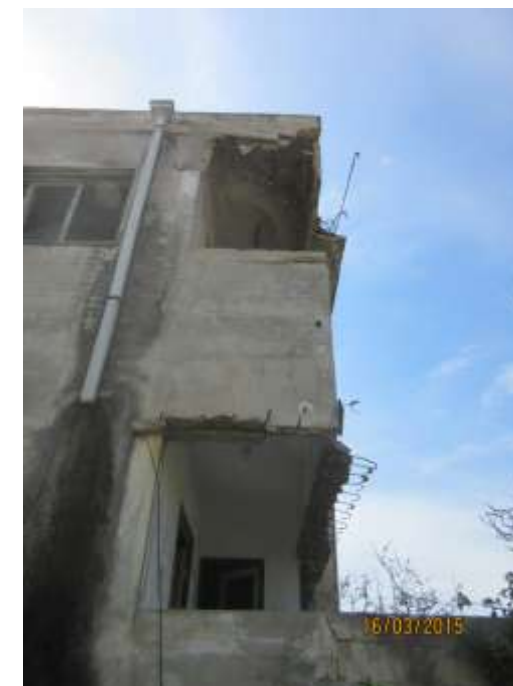
רטיבות על קיר חזית צפונית

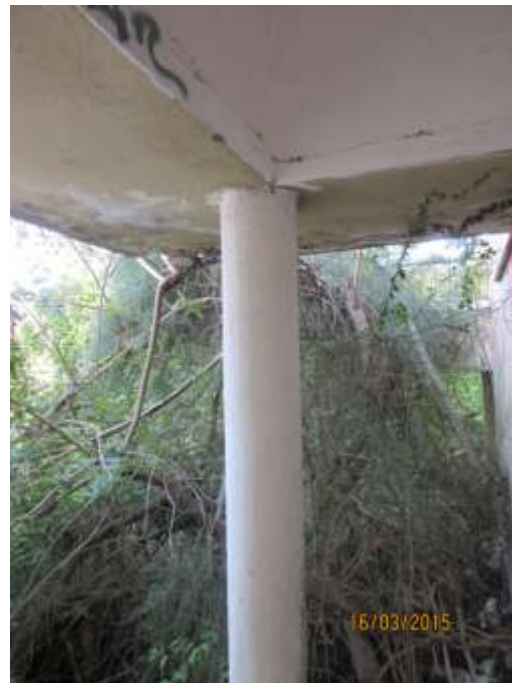
רטיבות במקרת קומה קרקע בכניסה למבנה

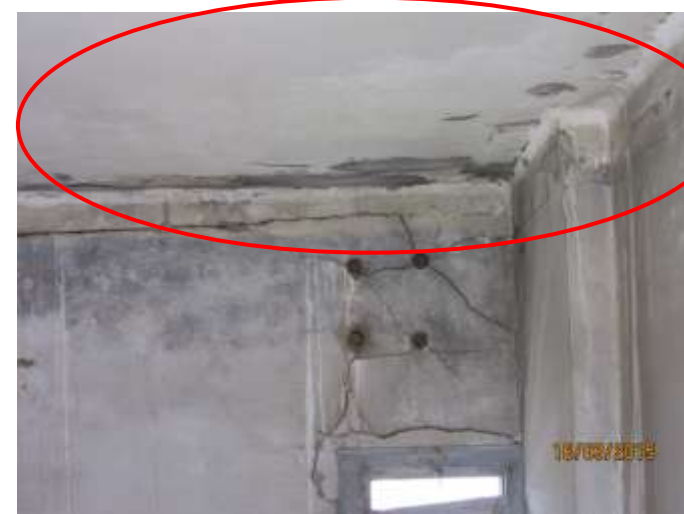
תיקוני בטון במקרת חדר המדרגות
