## בית בורשטיין – רחוב אל על 6, הרצליה ב' תיעוד לפני הריסה

נערך לפי דרישת מחלקת  
הרישוי של עיריית הרצליה

## תיק תיעוד

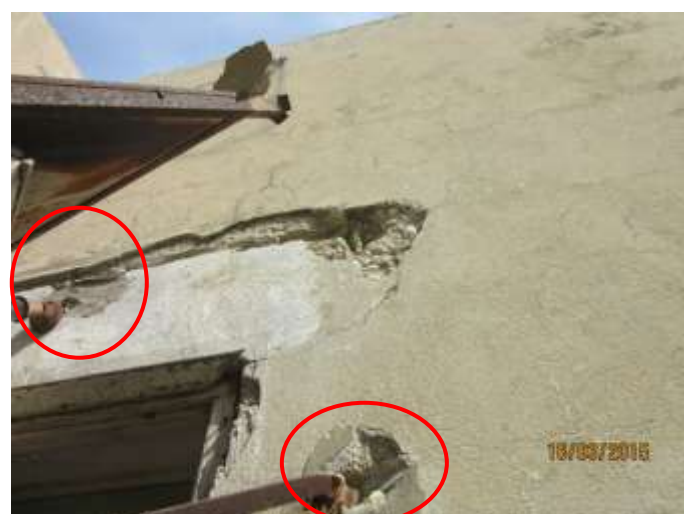
תיקוני בטון בחזית מזרחית

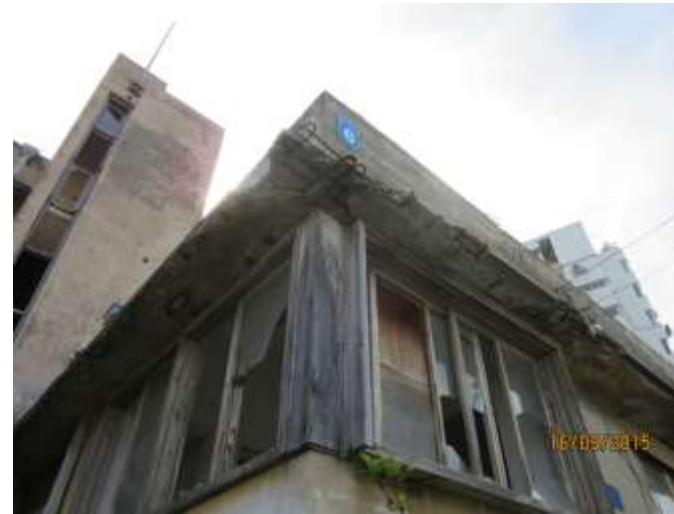
בתהליך הבליה בבניין התפורר הבטון בחלקים רבים מאלמנטי הבניה הבטון נשר והותיר את פלדת הזיון חשופה וחלודה. מפגע זה מצויי בחלק מחזיתות המבנה, במרפסות בפרטי ניקוז כגון מרזבים וצנרת חלודים, מסגרות, סורגים בפתחים גם כן נמצאו חלודים. הפלדה ספגה רטיבות לאורך השנים, החל בה תהליך של קורוזיה, היא התנפחה, התפוררה ואיבדה מהחוזק שלה. בתהליך זה שהפלדה מתנפחת נוצרים מיקרו סדקים בבטון והוא נסדק ומתפורר ואם לא מפסיקים תהליך זה בזמן הפלדה מגיעה למצב הרס ואין מניעה מלהחליפה. תופעה נוספת המתרחשת בתהליך הבליה הינה התפוררות של חומרי הגמר, במקרה זה הטיח שמגן על אלמנטי הבניה.

תפוררות הבטון בקרניז חזית מערבית-דירה 1

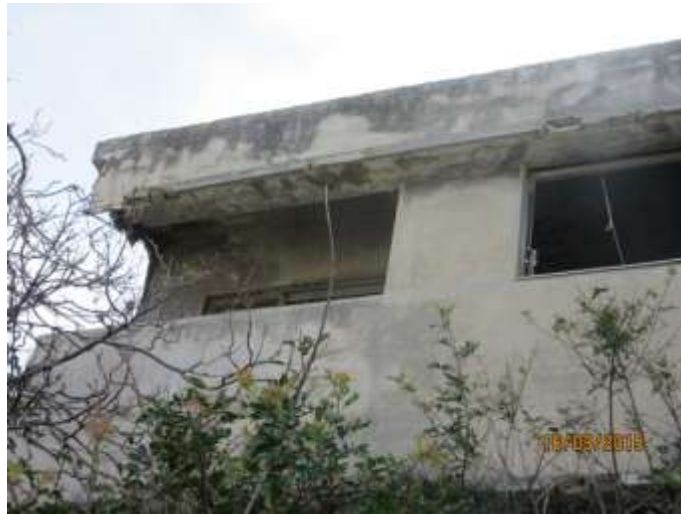
תפוררות הבטון בקרניז חזית מערבית-דירה 3

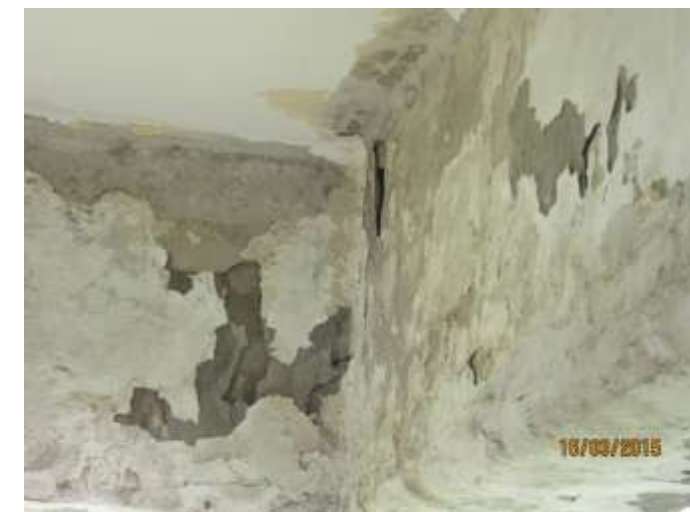
תפוררות הבטון בסינר מרפסת דירה 1

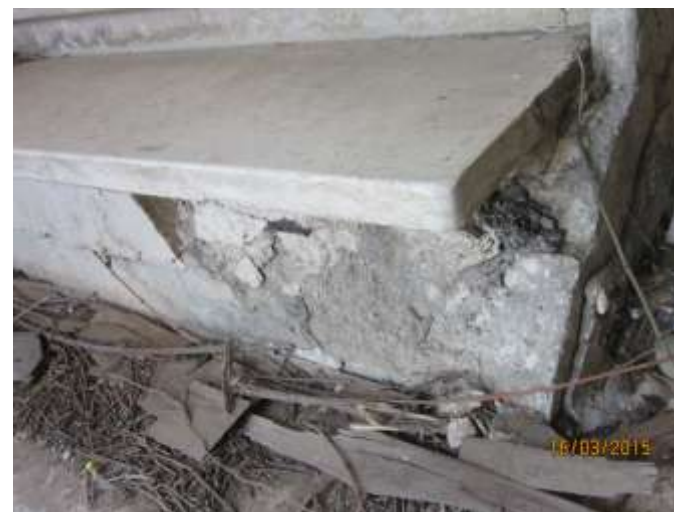
תפוררות הבטון במדרגה הראשונה

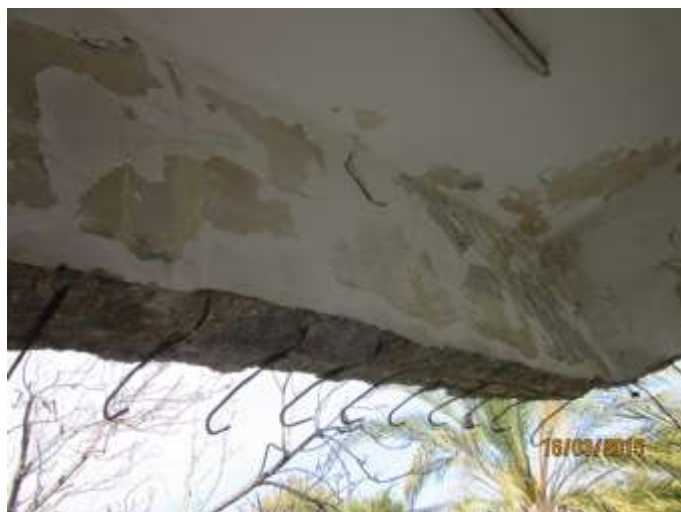
תפוררות הבטון בסינר מרפסת דירה 2

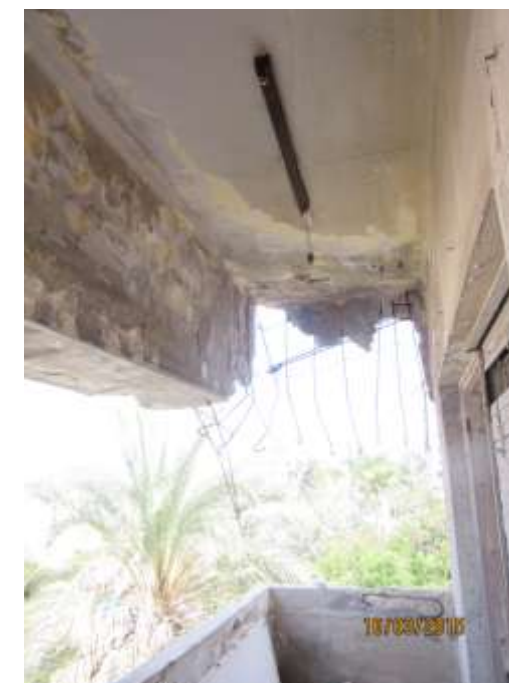
התפוררות הבטון וברזל חשוף  
במרפסת דירה 3

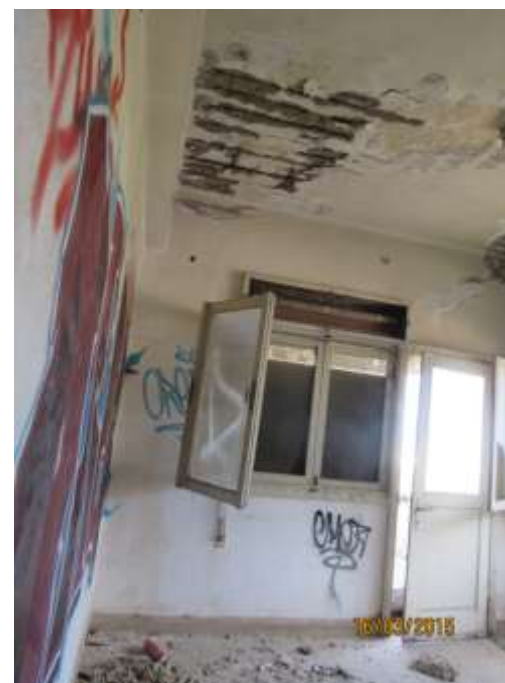
התפוררות הבטון וברזל חשוף  
במקרת דירה 3

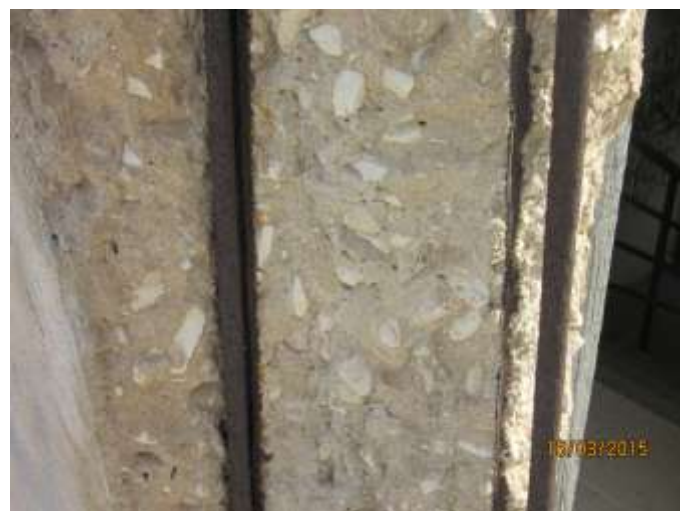
התפוררות הבטון וברזל חשוף ביציאה לגג

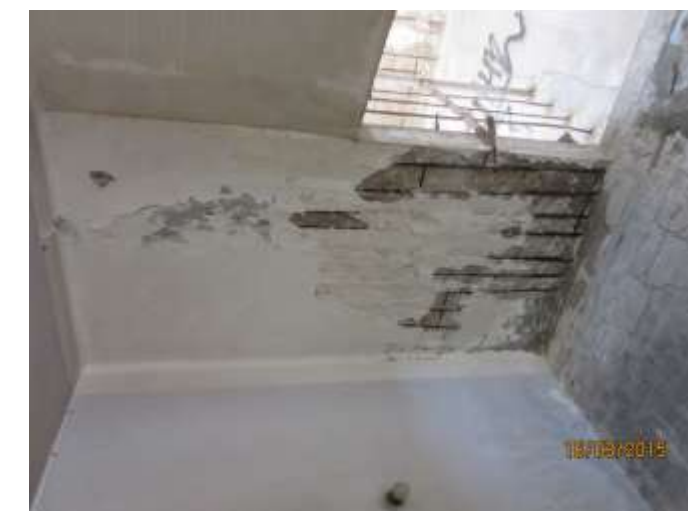
התפוררות הבטון וברזל חשוף פודסט חדר מדרגות

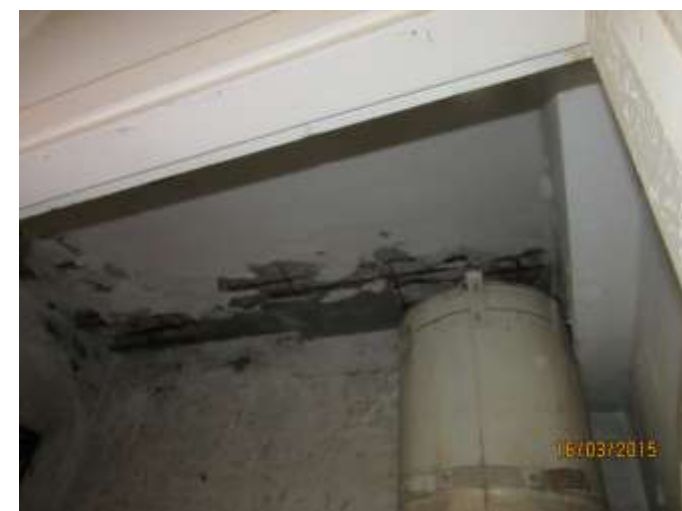
התפוררות הבטון וברזל חשוף באמבטיה דירה 3

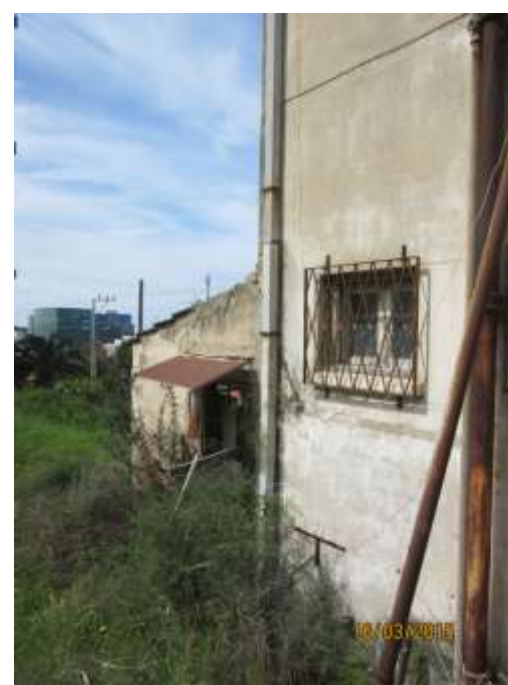
פרטי פלזה חלודים: מרזב  
וסורגים בחזית המזרחית

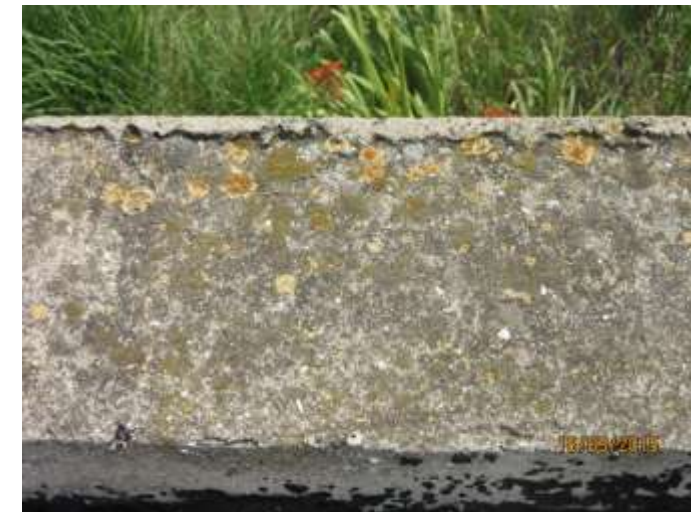
סוג נוסף של בליה נמצא על פני הטיח הוא התפתחות מיקרואורגניזם על הפנים החיצוניות של המבנה (בצבע צהוב-ירוק) ו/או הופעת צמחיה על הקירות וזאת כתוצאה מרטיבות השוררת במקום. עיקר התופעה מצויה במעקה הגג ובפתחים הסמוכים לצמחיה מבחוץ.

התפתחות מיקרואורגניזם על מעקה הגג

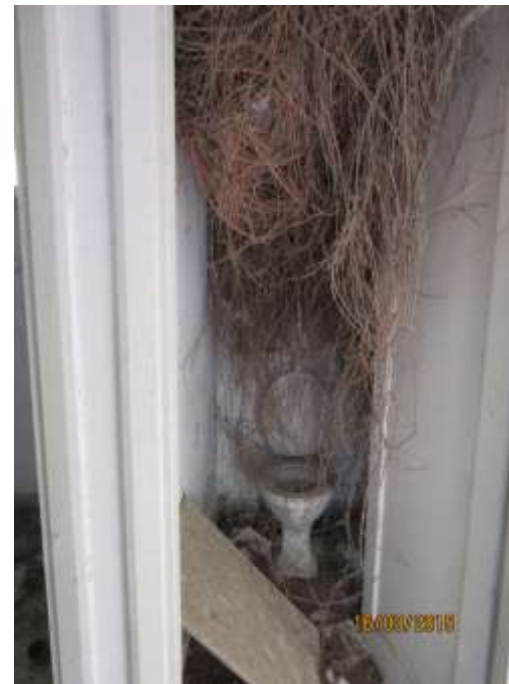
צמחיה שחורה לשירותים בדירה 1

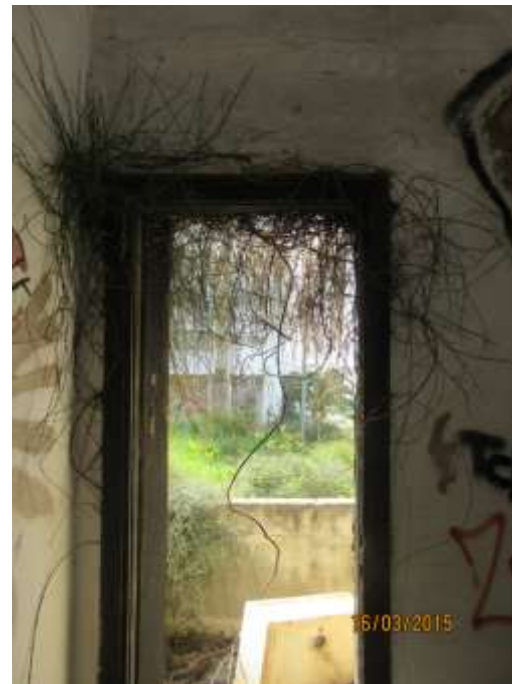
צמחיה שגדלה בין המשקוף לקיר בחזית הדרומית

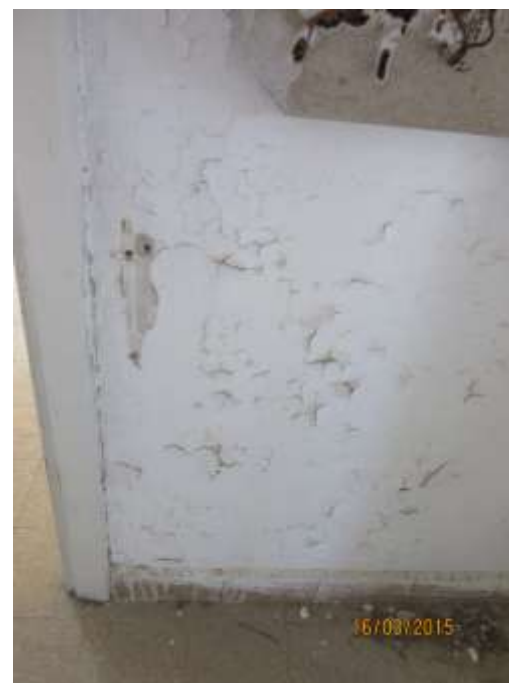
קילופי צבע במטבח דירה 1

בחלק מהאלמנטים נצפתה בעיה של קילוף צבע, בעיה זו אינה בעיה הנדסית אולם היא מהווה סממן לבעיות שעולות להתהוות במקום כגון רטיבות.

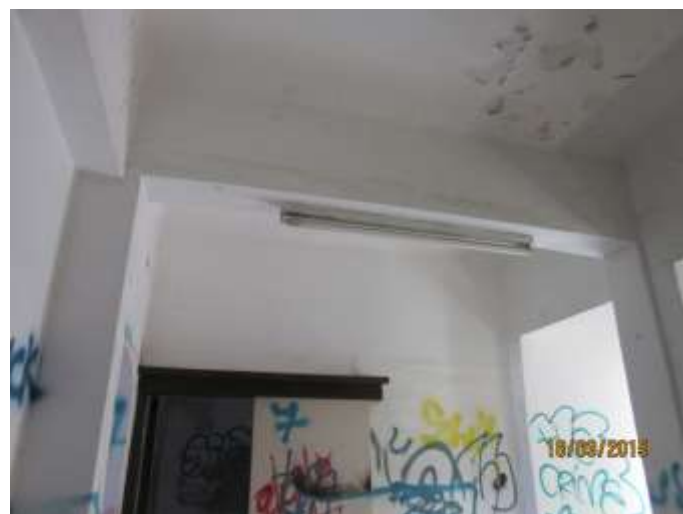
קילופי צבע במקד דירה 2

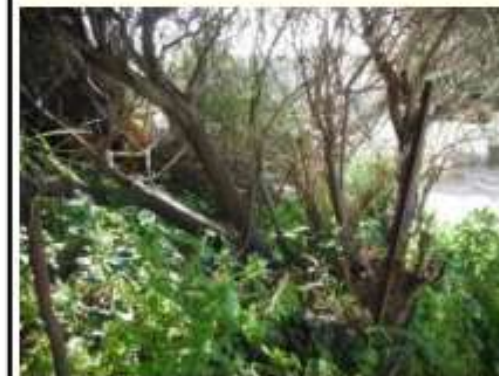
| מס' | שם העץ | סיווג | קוטר | גובה | רוחב | גיל | מצב | גובה | מס' גובה מקדם | מק. | מק. | מרחק מר. |
|---|---|---|---|---|---|---|---|---|---|---|---|---|
| D | תאור העץ- עץ קטן זרוע, רב גזעי, מעוכב צימוח, צומח בגבעת כורכר, מושפע גם מרוחות מערביות ישירות. לא בעל ערך נפי רב. מעוכב, בעל שברים. גזעיו קורסים. | | | | | | | | | | | |

| מס' | שם העץ | סיווג | קוטר | גובה | רוחב | גיל | מצב | גובה | מס' גובה מקדם | מק. | מק. | מרחק מר. |
|---|---|---|---|---|---|---|---|---|---|---|---|---|
| E | המלצות לביצוע - כריתה | | | | | | | | | | | |

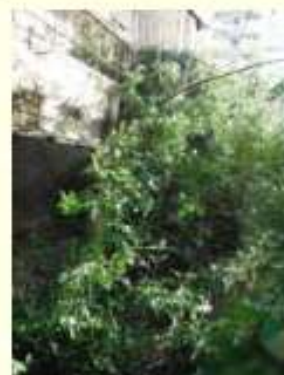
| מס' | שם העץ | סיווג | קוטר | גובה | רוחב | גיל | מצב | גובה | מס' גובה מקדם | מק. | מק. | מרחק מר. |
|---|---|---|---|---|---|---|---|---|---|---|---|---|
| D | תאור העץ- עץ בינוני קטן זרוע. בעל מבנה שיחי חיוני. בעל ערך נמוך. לכריתה. | | | | | | | | | | | |

| מס' | שם העץ | סיווג | קוטר | גובה | רוחב | גיל | מצב | גובה | מס' גובה מקדם | מק. | מק. | מרחק מר. |
|---|---|---|---|---|---|---|---|---|---|---|---|---|
| E | המלצות לביצוע - כריתה | | | | | | | | | | | |

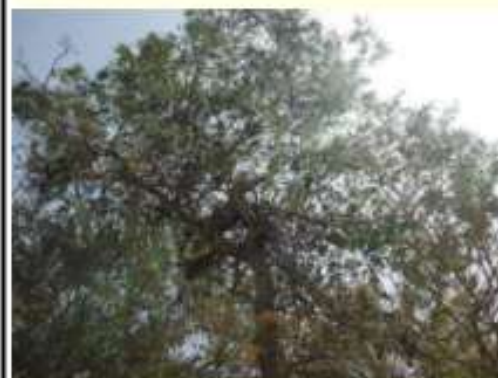
| מס' | שם העץ | סיווג | קוטר | גובה | רוחב | גיל | מצב | גובה | מס' גובה מקדם | מק. | מרחק מר. |
|---|---|---|---|---|---|---|---|---|---|---|---|
| D | תאור העץ-עץ גדול, בעל זרועות מפוזרות, חלקן משתרקות זאת בזאת. בעל זיזים, מסוכן במצבו. דורש גיזום הקלת נזק והכוונה. מס' ענפים תלולים באופן מסוכן. נטוי לכיוון דרום מערב. לשימור בהקלת נזק. | | | | | | | | | | |

| מס' | שם העץ | סיווג | קוטר | גובה | רוחב | גיל | מצב | גובה | מס' גובה מקדם | מק. | מרחק מר. |
|---|---|---|---|---|---|---|---|---|---|---|---|
| E | המלצות לביצוע-שימור | | | | | | | | | | |

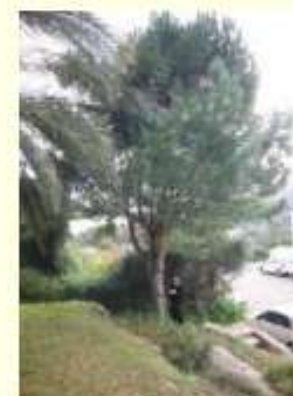
| מס' | שם העץ | סיווג | קוטר | גובה | רוחב | גיל | מצב | גובה | מס' גובה מקדם | מק. | מרחק מר. |
|---|---|---|---|---|---|---|---|---|---|---|---|
| D | תאור העץ- | | עץ בינוני קטן, תלת זרועי, הזרועות צמודות בזווית חדה. רצוי לחזקן בבורג עם השנים. בעל זיזים יבשים. פצעים משברי קריעה וגזום לצד מערב. בעל חיוניות סבירה. מספר בדים צומחים לרוחב ויש לקצרו. לשימור בגיזום ומעקב ובהתייחסות לשתי הזרועות הצמודות. בשימור יש להשאיר מרחק 3 מ' לפחות מבסיס הגזע. ללא פגיעה במערכת השורשים שעלולה להיות שטחית. | | | | | | | | |

| מס' | שם העץ | סיווג | קוטר | גובה | רוחב | גיל | מצב | גובה | מס' גובה מקדם | מק. | מרחק מר. |
|---|---|---|---|---|---|---|---|---|---|---|---|
| E | המלצות לביצוע-שימור | | | | | | | | | | |
