# בית הגב' שושנה צחורי, כפר גלעדי 20 תל-אביב

תיק תיעוד חלקי

בית הגב'  
שושנה צחורי  
כפר גלעדי 20  
תל אביב

אדרי מכל סהן-מינץ  
טל. 052-5249888  
michaloom@gmail.com  
דצמבר 2015

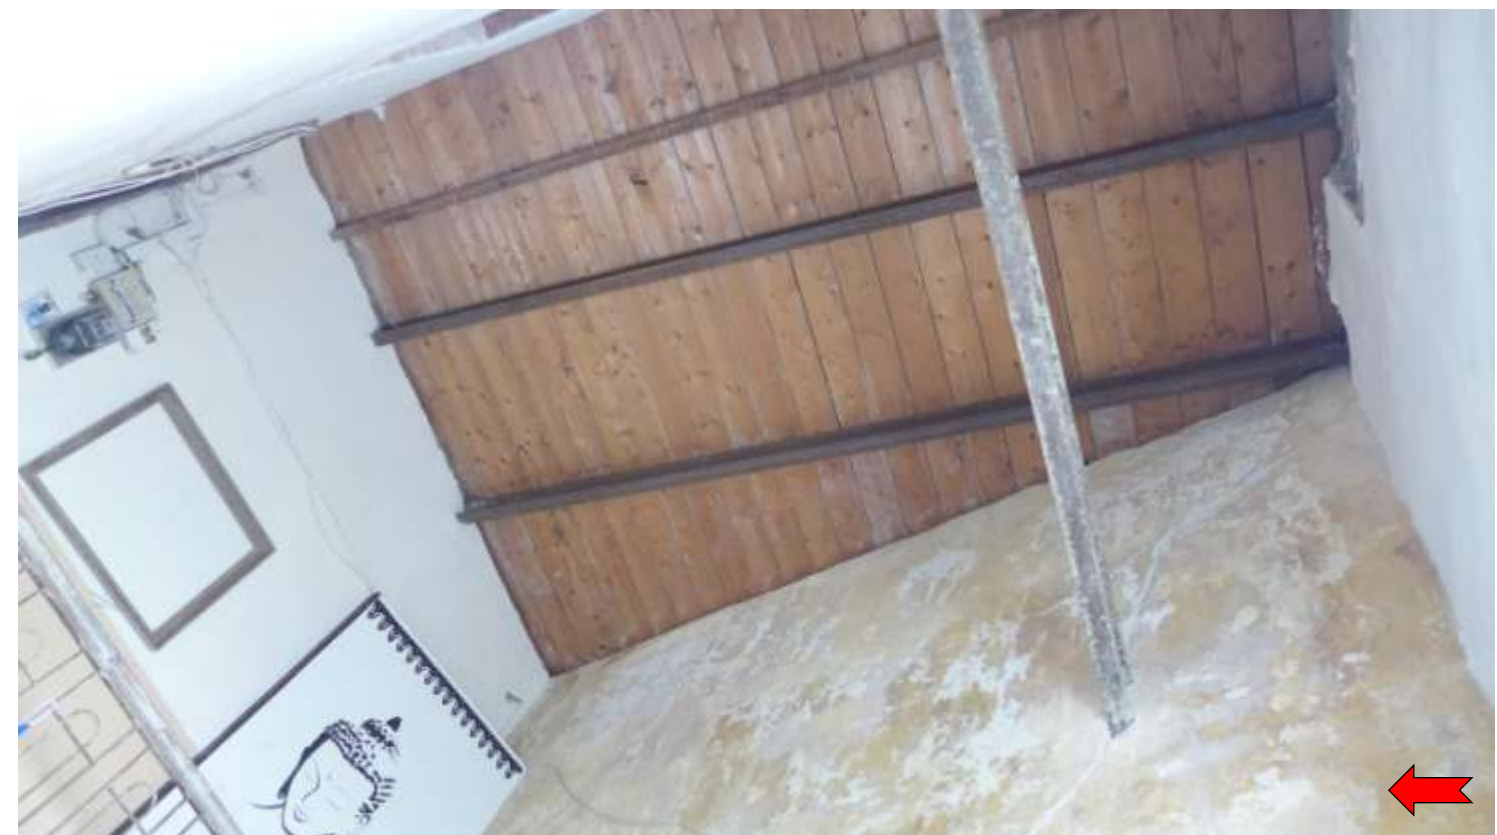
תקרת חדר מדרגות. לא ידוע את תקרת העץ מקורית

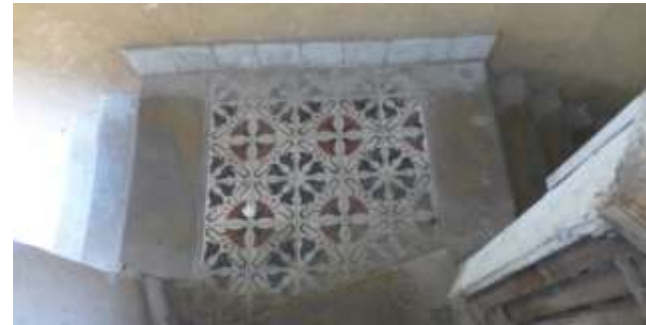
פודסט ראשון

ריצוף מקורי קיים  
בחדר המדרגות  
ובקומת הגג בלבד.  
בקומת הקרקע  
ובקומה א לא קיים  
ריצוף מקורי.  
ראה תכניות משמאל.

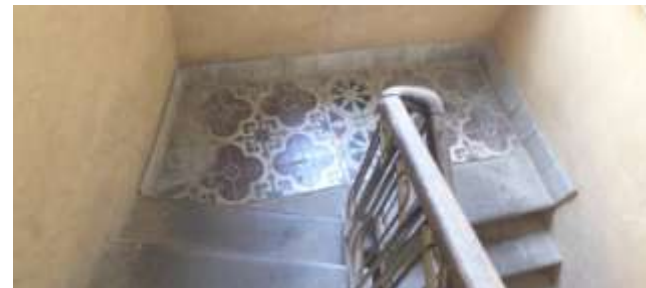
פודסט שלישי  
ריצוף שונה

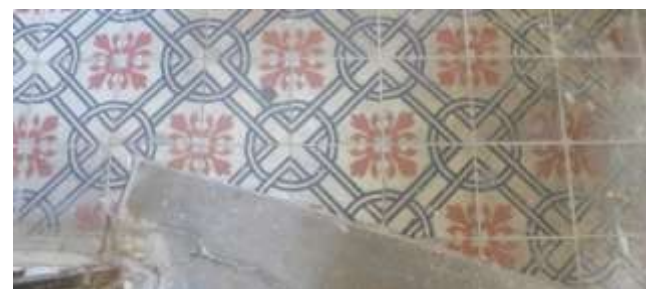
חדר מדרגות  
קומת ראשונה  
ריצוף שונה

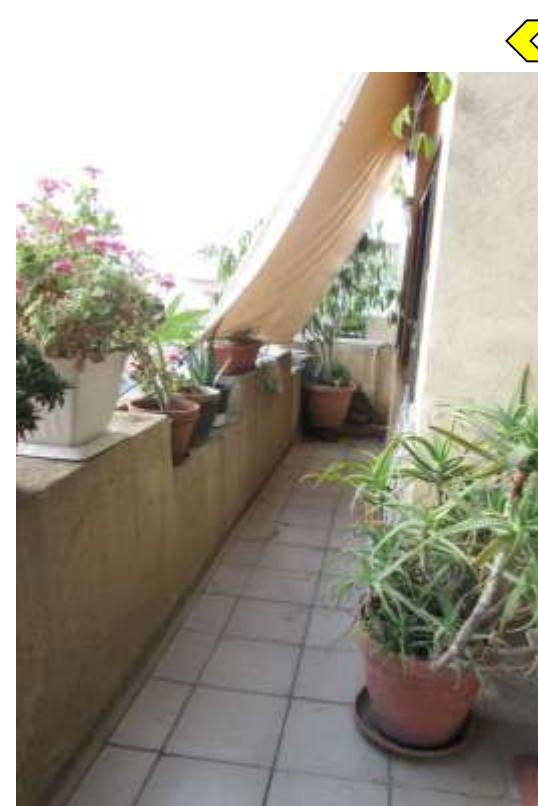
5. מבט על מעקה הגג בחזית המזרחית

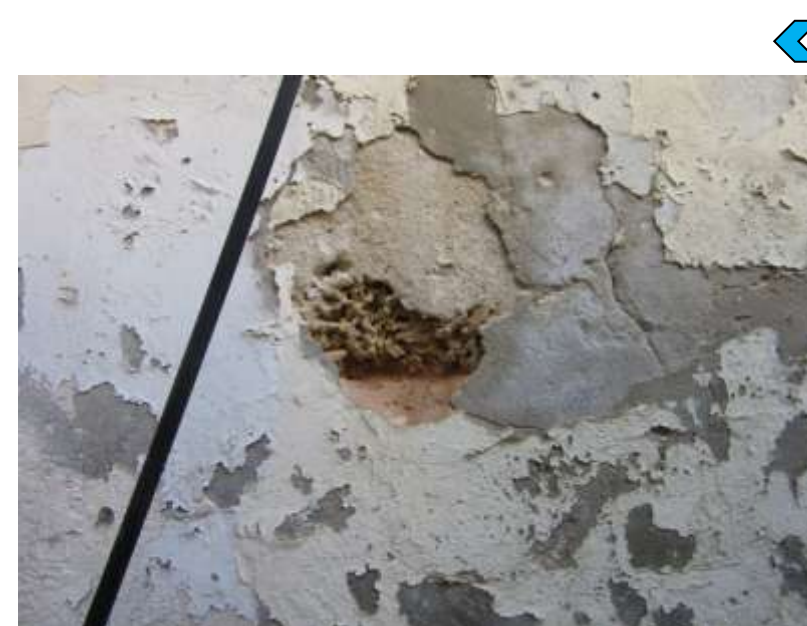
היה קושי לבחון את טכנולוגיית הבניה של הקירות היות והמבנה מטויח צמנטי קשה להסרה. בחזית האחורית נמצאה עדות לבניה של הקירות מאבן כורכר, בנוסף עובי המעקה בגג מעיד על כך שמדובר באבן עבה (עובי כ 35 ס"מ ראה בתוכניות מדידה). לצורך זיהוי ודאי של טכנולוגיית הקירות יש לבצע הסרה זהירה של הטיח בשטח רחב יותר.

4. מבט על אבן כורכר בקיר חזית מערבית

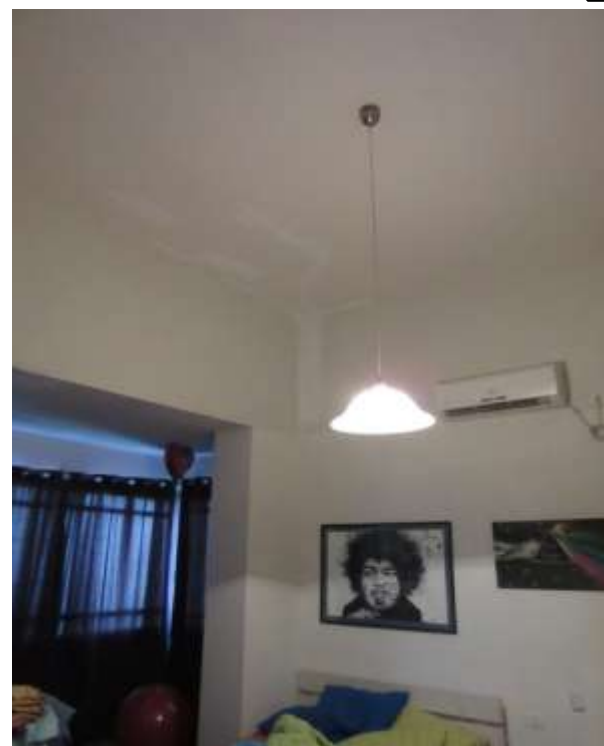
תקרות הביניים בנויות מקורות פלדה (רלסים) הנשענות על קירות המבנה וביניהם יציקה של בטון מזוין. תקרות מסוג זה אופייניות לתקופת הבניה. קיים חוסר וודאות לגבי עובי תקרת הביניים ויש חשש שנוספו עומסים נוספים על תקרת הביניים כתוצאה מהוספת ריצוף חדש על הקיים.

8. מבט על תקרת הביניים בדירה המערבית בקומה א'

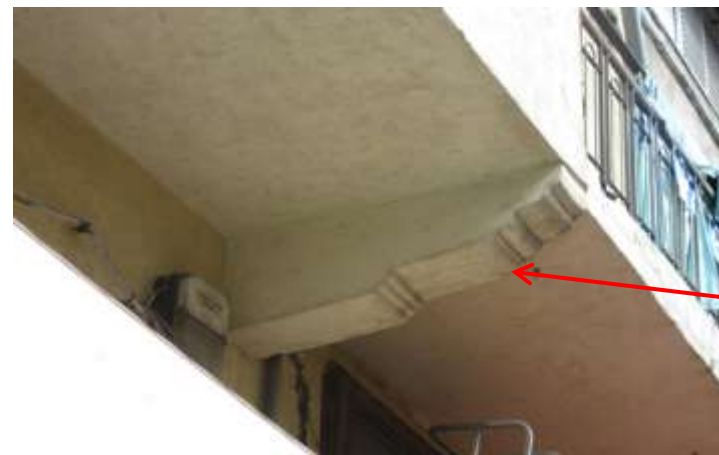
11. מבט על זיז הבטון המעוטר

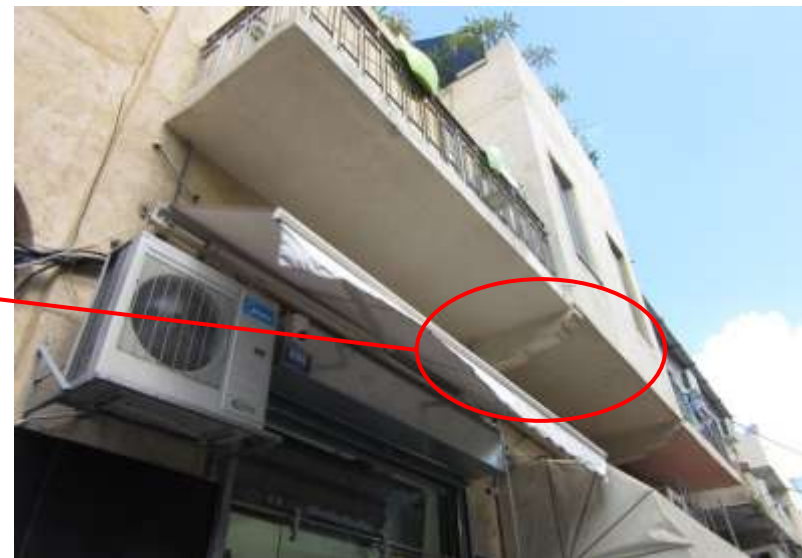
מרפסת בחזית המערבית ( אחורית) הינה מרפסת זיז בנויה מקורות פלדה וביניהם יציקת בטון מזוין ( בדומה לתקרות ). היום מרפסת זו תמוכה עם חיזוקי פלדה.  
מרפסת בחזית המזרחית ( קדמית) הינה מרפסת זיז ארוכה בנויה גם היא מקורות פלדה וביניהם יציקת בטון מזוין. מתחת למרפסת ניתן להבחין בשני זיזים מבטון במרכז המרפסת בד"כ בתוכם היתה מוטמעת קורת פלדה. היום המרפסת משופצת ולא ניתן להבחין בעובי הבטון המקורי.

10. מבט על המרפסת הארוכה בחזית המזרחית

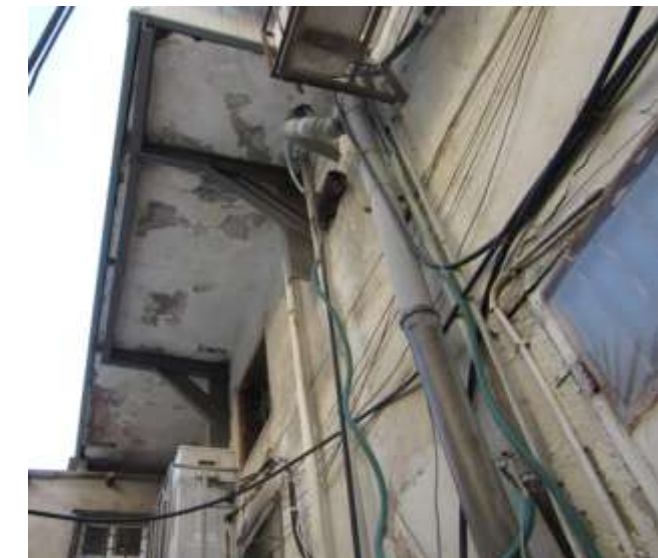
9. מבט על המרפסת העורפית בחזית המערבית

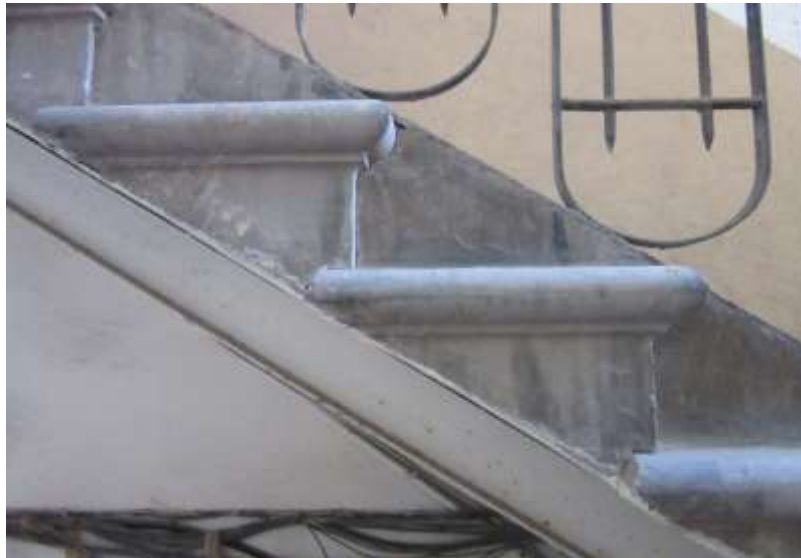
המדרגות במבנה הינם אלמנט טרומי ( בטון טרום ). המדרגות בולטות כזיו ממישור הקיר כלומר הקיר מהווה משקולת כנגד משקל ועומס המדרגות. המדרגות "יושבות" אחת על השניה ובקצוות על הפודסטים. על פני המדרגה מוטבעים חריצים. בחצר האחורית נמצאו 2 מהלכי מדרגות- 2 מדרגות בכל אחד, מבטון יצוק.

20. פרט המדרגה

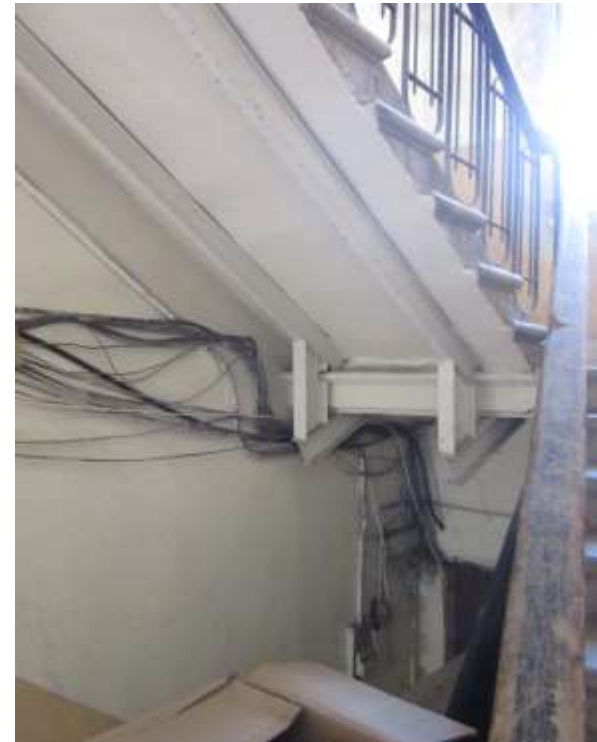
19. חיזוק המדרגות בפרופילים

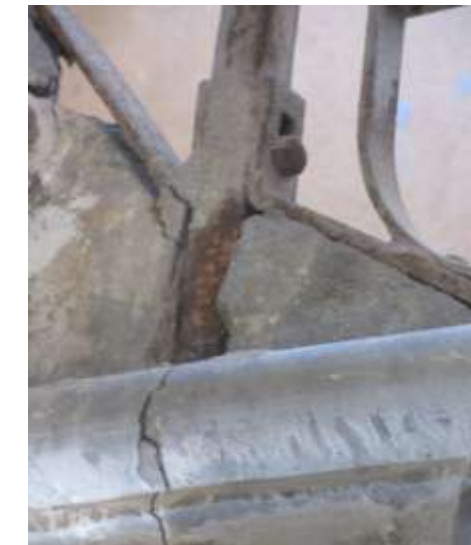
סדקים נוספים נמצאו בתחתית המרפסת העורפית, בחזית המערבית, ובשכבות הטיח על החזיתות. גם המדרגות הטרומיות בחלקן סדוקות.

31. סדק במדרגה

חשוב לציין כי הסדקים שנמצאו יתפתח עם הזמן לסדקים קונסטרוקטיביים המסכנים את המבנה. המלצה: פתיחה של הסדק, ניקוי וקילוף הטיח מחזיתות והקירות ו/או כל אלמנט אחר, חשיפת האלמנטים מפלדה לצורך בדיקה וקביעת גישה לטיפול לפי שיקול דעתו של המהנדס המתכנן.

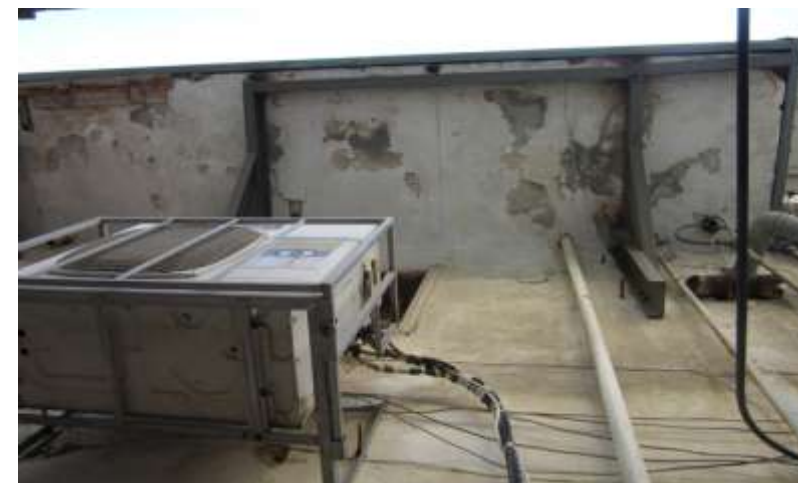
32. סדקים בתחתית מרפסת

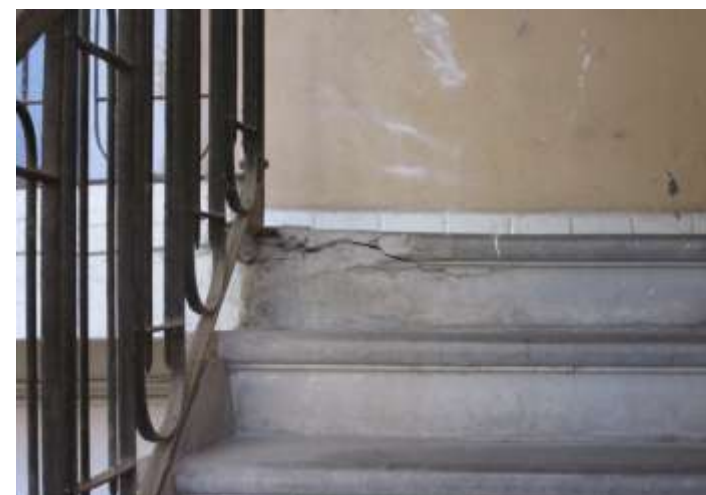
34. סדק במדרגה

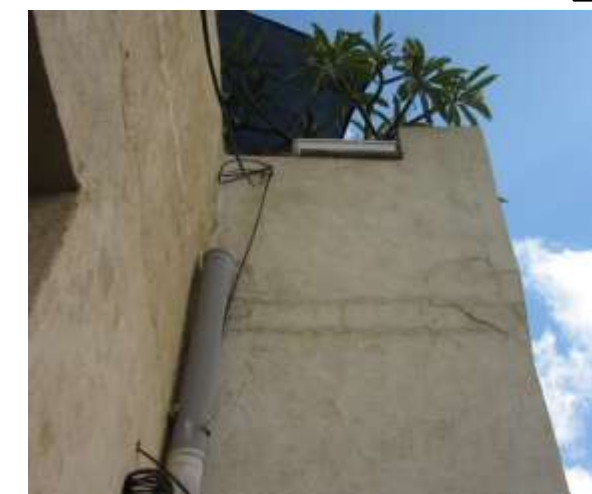
33. סדקים בחזית הראשית

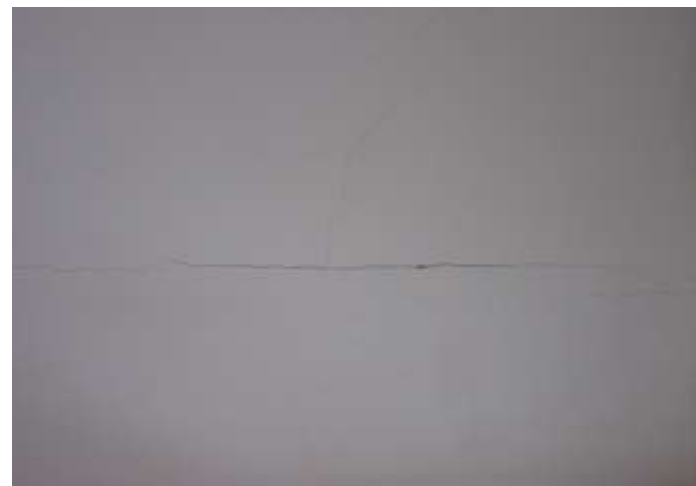
כללי: סדקים מהווים סממן לכשל הנדסי וגם לסממן של בליה. במבנה נמצאו סדקים קונסטרוקטיביים המעידים על כשלים בפרטי הפלדה, הסדקים מתרכזים בעיקר בקומה א' ומעלה, הסדקים נמצאו על תקרת הביניים והקירות. רוחב הסדקים 1-5 מ"מ.

30. סדק אופקי בתקרת בטון - קומה א

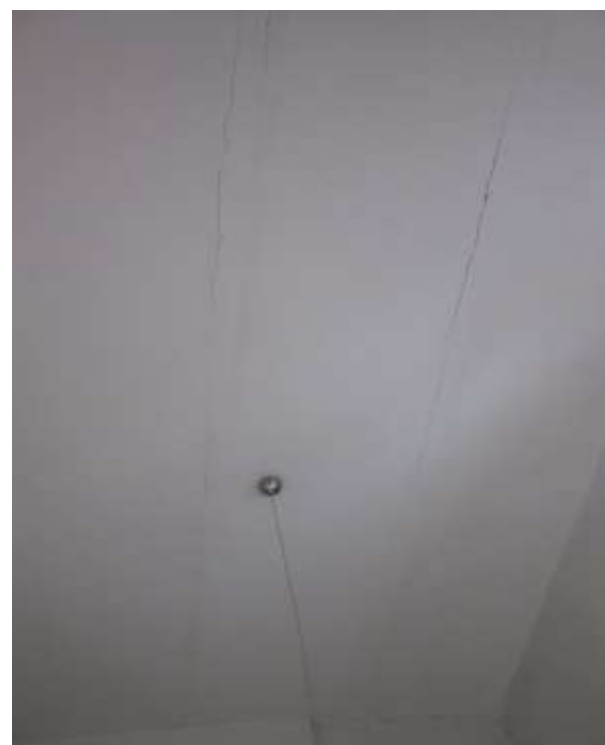
35. סדקים בתקרת בטון - קומה א

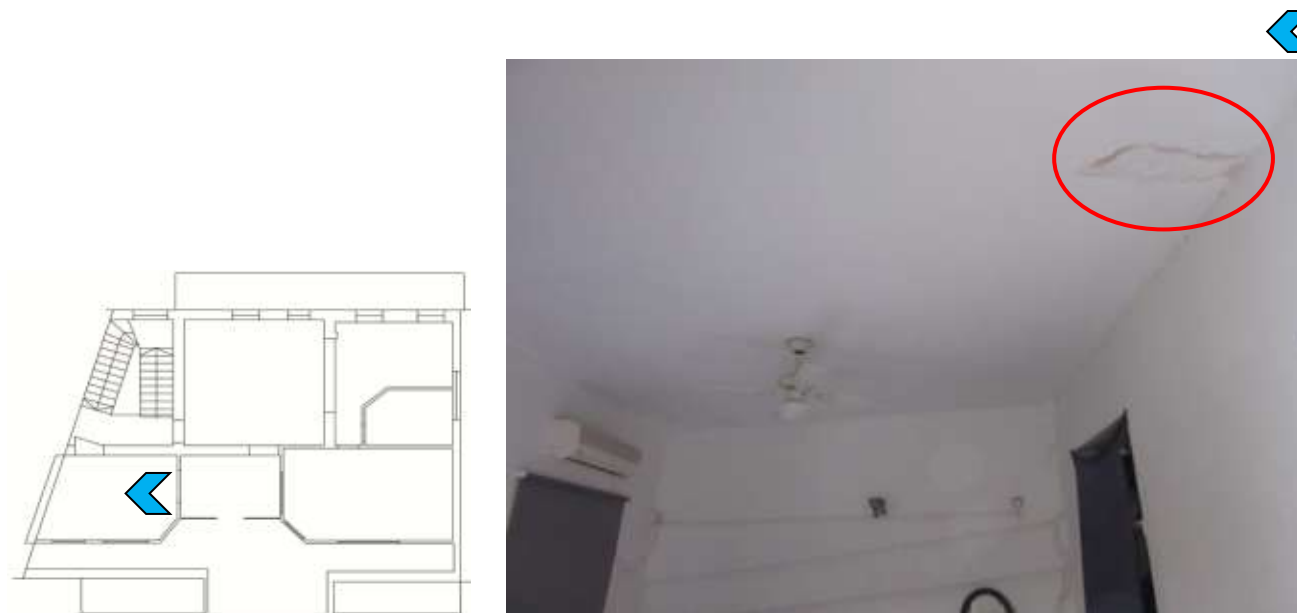
כתמי רטיבות מעטים נמצאו על הגג העליון בשאר המבנה לא נצפו כתמי רטיבות אולם מעדויות הדיירים עולה כי בעבר המבנה סבל מרטיבות שחדרה דרך הסדקים עד לאחרונה (הסדקים נאטמו).

הגורם לבעיה: העדר מנגנון איסוף וניקוז מסודר, ומערכות ניקוז לקויות וספיגה של הרטיבות ע"י חומרי הגמר ו/או השלד. המלצה: איתור הגורם לבעיה, טיפול בסדקים כפי שהומלץ בסעיף קודם, טיפול במערכות הניקוז במבנה, הסדרת קופינג, תיקון גג עליון בכל המבנה וטיפול באיטום כולל במבנה.

36. כתם רטיבות בגג עליון

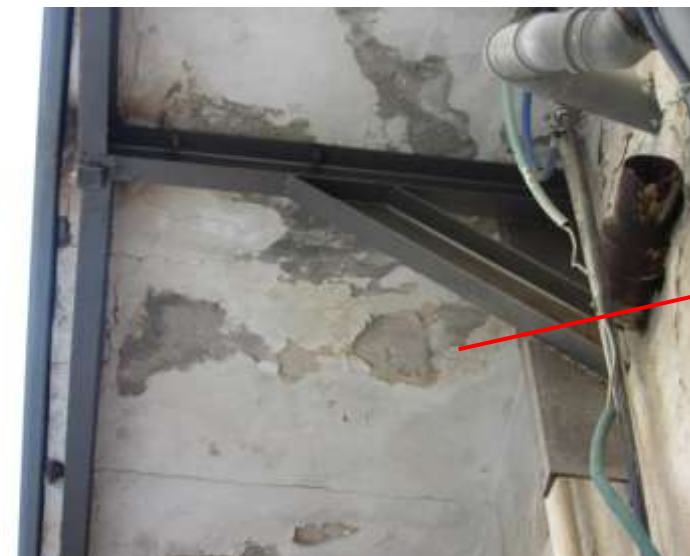
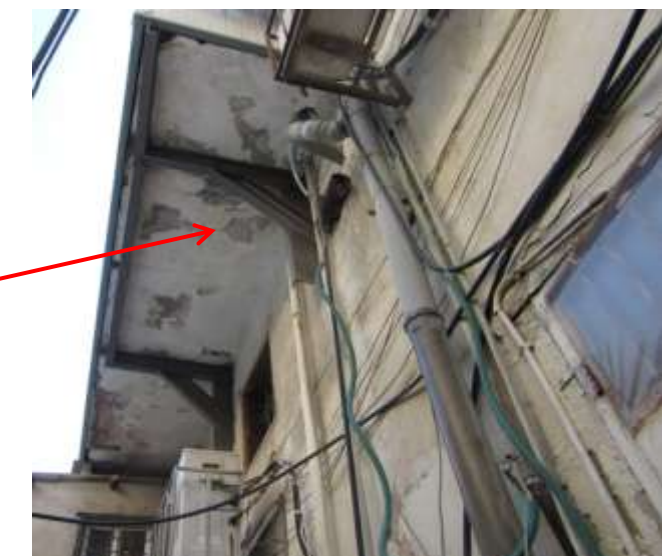
בחזיתות ניתן להבחין בחלקי טיח ובטון שהתפוררו ונשרו מהחזיתות, הפגיעה אינה נרחבת אולם היא קיימת ולכן היא מעידה כי מתרחש תהליך בליה פנימי של החומרי הגלם.

הגורם לבעיה: חדירת רטיבות דרך מיקרו סדקים באלמנטים ודרך מערכות ניקוז לקויות וספיגה של הרטיבות ע"י חומרי הגמר ו/או השלד והתפוררותו. כמו כן חשיפת פלדת הזיון לתנאי לחות ורטיבות לאורך השנים, אשר גרם לתהליך של קורוזיה ובלי הפלדה.

37. התפוררות טיח ובטון בתחתית מרפסת מערבית

המלצה: איתור הגורם לבעיה, טיפול בסדקים כפי שהומלץ בסעיף קודם, קילוף חומרים רופפים, ניקוי הפלדה ו/או החלפתה (לשיקול דעתו של המהנדס המתכנן) טיפול במערכות הניקוז במבנה, טיפול ברטיבות.

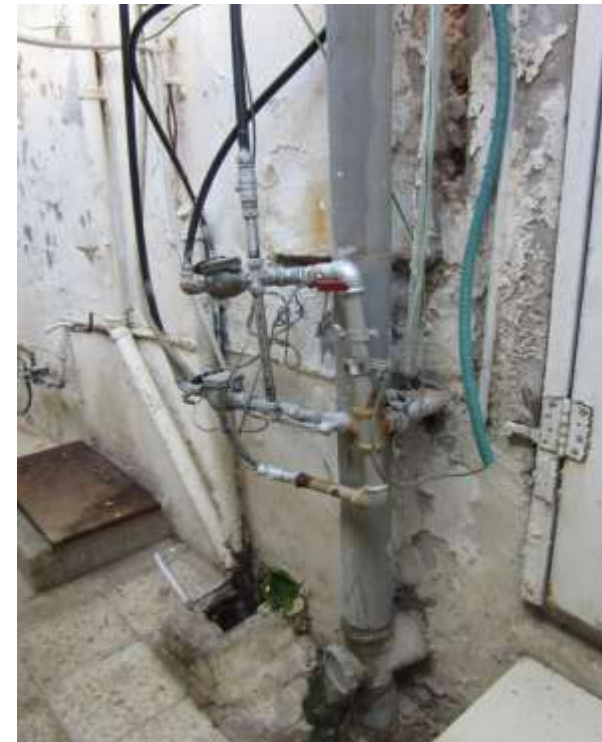
בניין באופן כללי מצריך תחזוקה, תיקונים ושיפוץ לאורך השנים, במבנה זה נעשו תיקונים רבים בחומרי מליטה צמנטיים אשר אינם מתאימים לחומרי המליטה המקוריים על בסיס סיד. החומרים הצמנטיים אשר מיושמים על קירות הבנויים בטכנולוגיה המבוססת על כורכר וסיד, משנים את משטר הלחות בקירות, לקירות אין יכולת לשחרר רטיבות ומלחים שמצטברים בהם וכתוצאה מכך מתחיל תהליך בליה של חומרי הבניה. בנוסף במבנה זה נעשו שיפוצים לצורך התאמה לשימוש אחר, בעבודות אלה נעשה שימוש בבטון (ראה תמונות מצורפות).

38. שימוש בטיח צמנטי

המלצה: קילוף כל החומרים הצמנטיים בכל המבנה ומתן הנחיות אדריכליות והנדסיות לעבוד עם חומרים מתאימים למבנה.

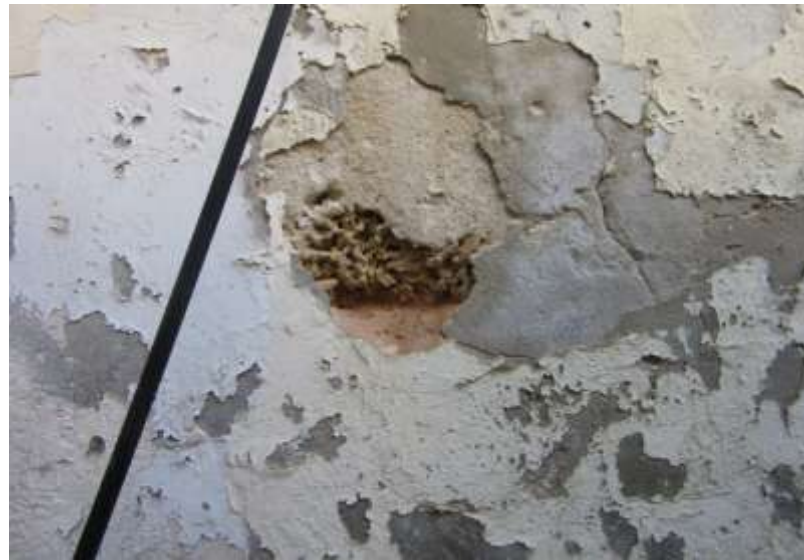
39. מבט על טיח צמנטי בחזית המערבית

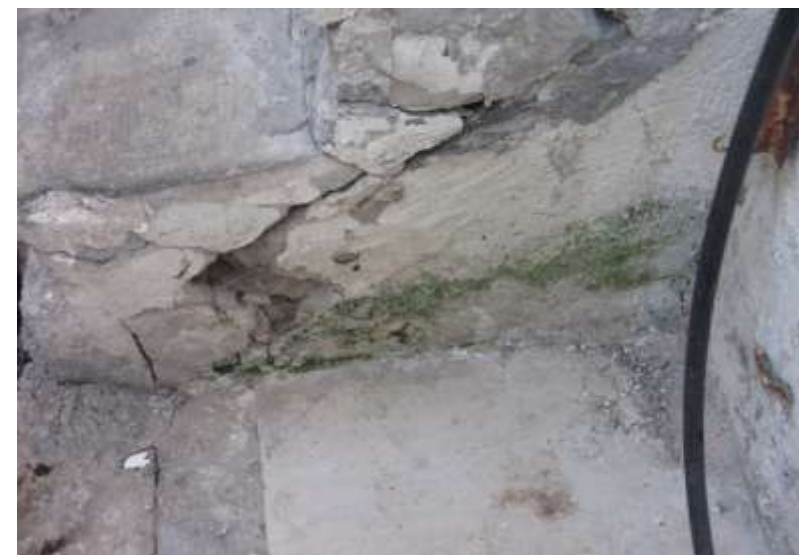
סוג נוסף של בליה נמצא על פני הטיח הוא התפתחות מיקרואורגניזם על הפנים החיצוניות של המבנה (בצבע צהוב-ירוק) ו/או הופעת צמחיה על הקירות וזאת כתוצאה מרטיבות השוררת במקום. הגורם לבעיה: רטיבות/לחות שנספגת בקירות. המלצה: איתור מקור הרטיבות וייבוש הקירות, עקירה וריסוס למניעה.

40. בליה ביולוגית על פני הטיח בחזית המערבית

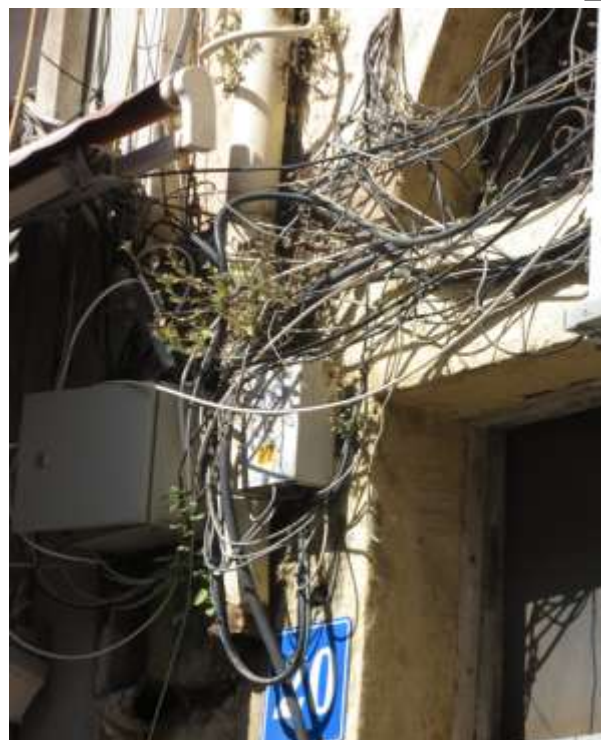
41. צמחיה על פני החזית המזרחית

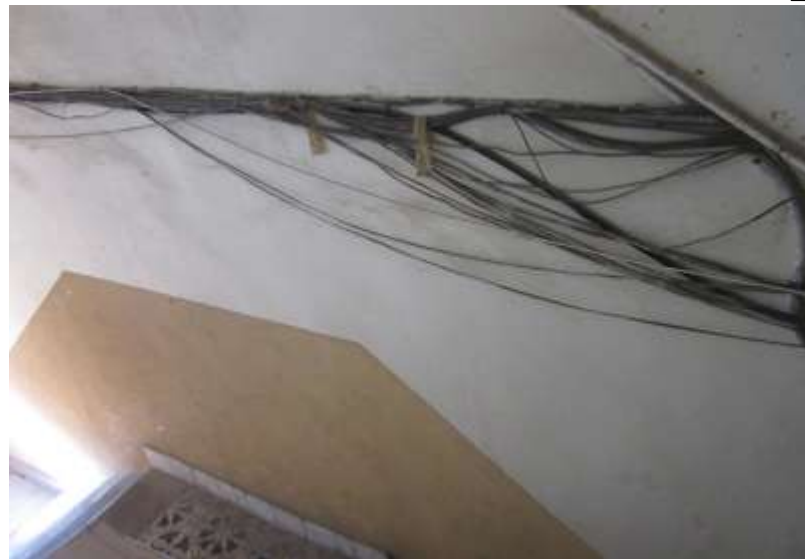
בנוסף לבעיות בליה המבנה סובל מהזנחה וחוסר תחזוקה תוספות מאוחרות וריבוי מערכות וצנרת על החזיתות, בעיה זו אינה פוגעת בבניין מבחינה הנדסית אולם היא פוגעת בבניין מבחינה ויזואלית. המלצה: הסדרת ותאום מערכות ע"י יועצים.

44. ריבוי כבלים בתוך הבניין

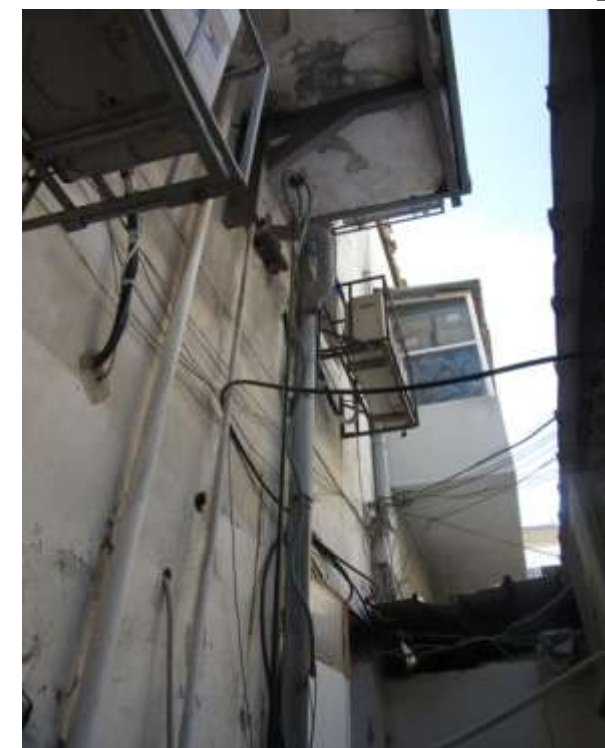
43. ריבוי כבלים ומערכות בחזית המערבית

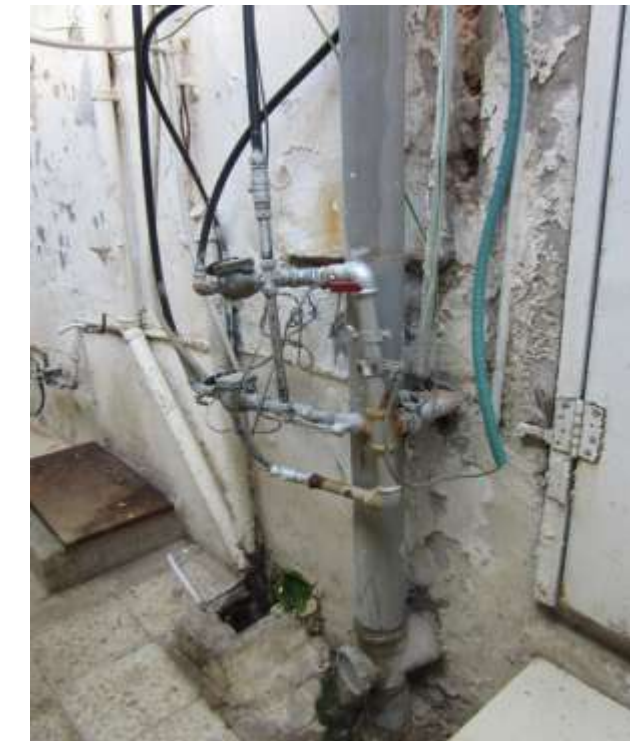
42. מערכות מים וניקוז חדשות בחזית המערבית

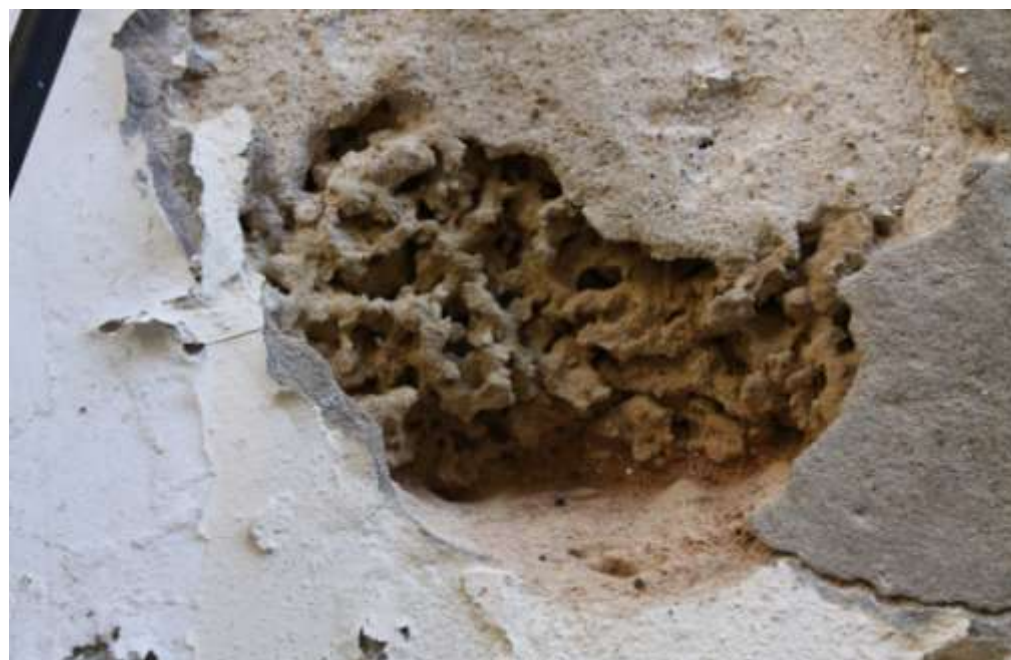
קיר הכורכר בחזית האחורית

טיח הסיד המקורי ניתן לחשיפה בחלקים מסוימים מתחת לטיח הצמנטי, אך רק בשני מקומות בחזית הקדמית נצפה הגוון המקורי של המבנה. בחזית האחורית לא נמצאו סימני צבע בשכבה הראשונה. ייתכן שחזית זו לא נצבעה בכלל או שהטיח בה החולף. הטיח במרפסת קומה א' לא נבדק לעומק כיוון שהדירות מאוכלסות ויש צורך בהסרת חתיכה גדולה מטיח הצמנט העליון.

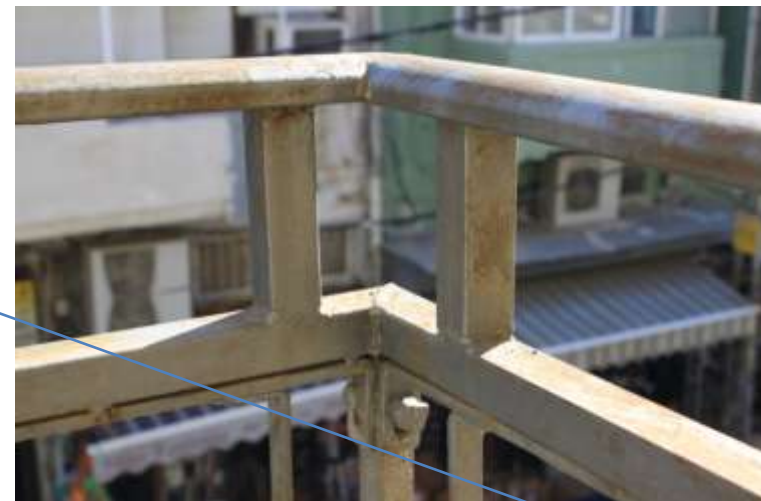
מאחז יד מפח שהוחלף במאחז העץ שהיה במקור

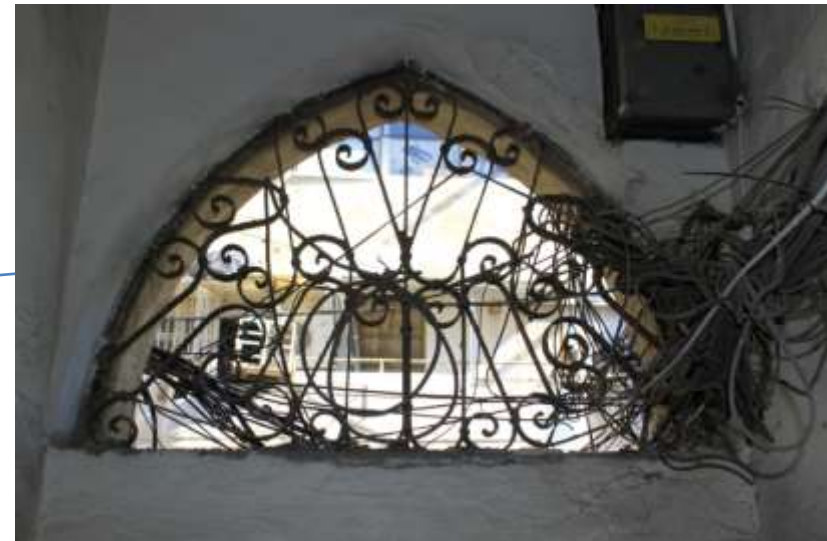
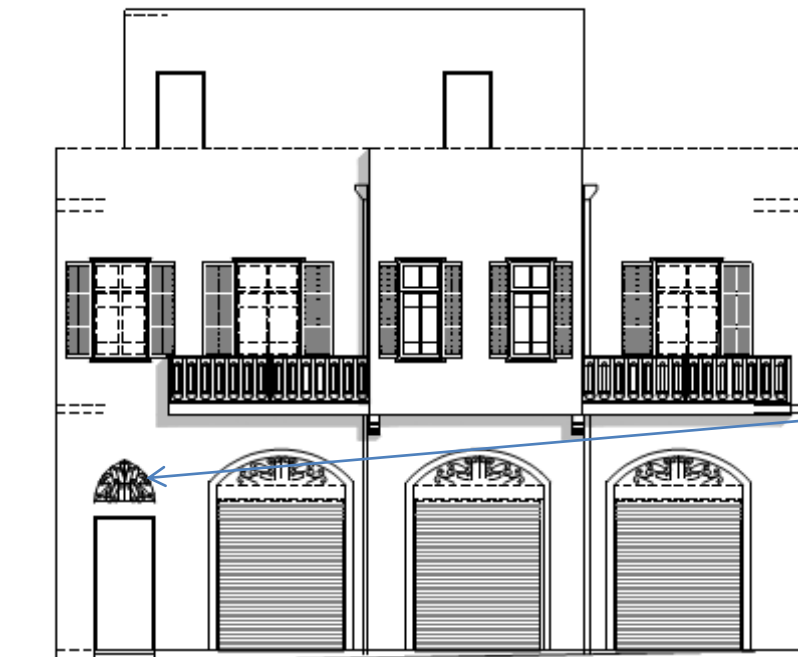
מעל לדלתות בקומת הקרקע ישנם קשתות שבתוכן סורגים מעוטרים שהוכנו במיוחד עבור מידות הקשתות.  
בדיקה שנערכה בסורג שמעל לדלת הכניסה לבניין לא העלתה דבר בנוגע לגוון, כיוון שלא נשארו סימני צבע בכלל.  
הסורג נאכל בחלודה עם הזמן ולא נצבע גם בשלבים מאוחרים יותר ולכן הצבע הראשון לא השתמר. סביר להניח שהיה צבוע בשחור בהתאמה למעקות הסורגים שבחנויות לא נבדקו כיוון שלא התאפשרה גישה אליהם.

תקריב של הסורג החלוד

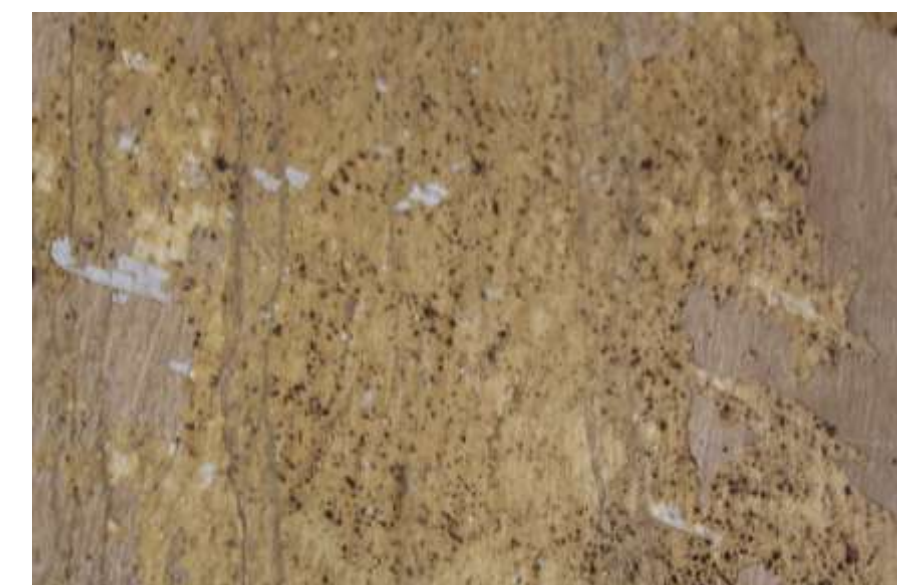
התזות צבע, דמוי מוזאיקה בקומה השנייה
